飞马无人机在成昆铁路“8.14”崩塌灾害应急救援中应用

【摘要】: 成昆铁路是我国西南地区的交通动脉, 铁路沿线崩塌等地质灾害频发, 且多为高位, 高位崩塌灾害具有隐蔽性强、破坏性大、排查性难等特点。无人机技术具有响应时间短、直观形象、分辨率高、经济可靠, 可做到“随要随取”。以飞马无人机航拍等影像为数据源, 结合灾前遥感影像, 对“8.14”甘洛县成昆铁路高位山体崩塌开展灾情应急监测, 分析致灾演变特征, 对灾后次生隐患灾害开展应急排查, 查明灾区周边存在新裂缝隐患 2 处、新灾变迹象 3 处。结果表明遥感技术对重特大地质灾害应急救援具有较大应用前景。

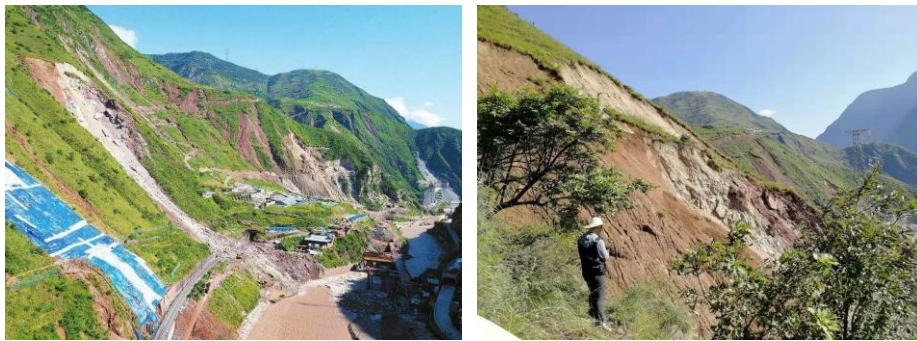
图 1. 甘洛高位山体崩塌现场照片图

灾害地理上位于甘洛县东北, 地形地貌条件极为复杂, 行政上隶属于甘洛县苏雄乡埃岱村, 地理坐标为东经 102° 47'51.14", 北纬 29° 02'09.68", 崩塌下方为尼日河, 河岸右侧为成昆铁路蜿蜒而过, 本次崩塌堆积体淹没损坏成昆铁路及相关设施, 埋没铁路抢险清淤人员。

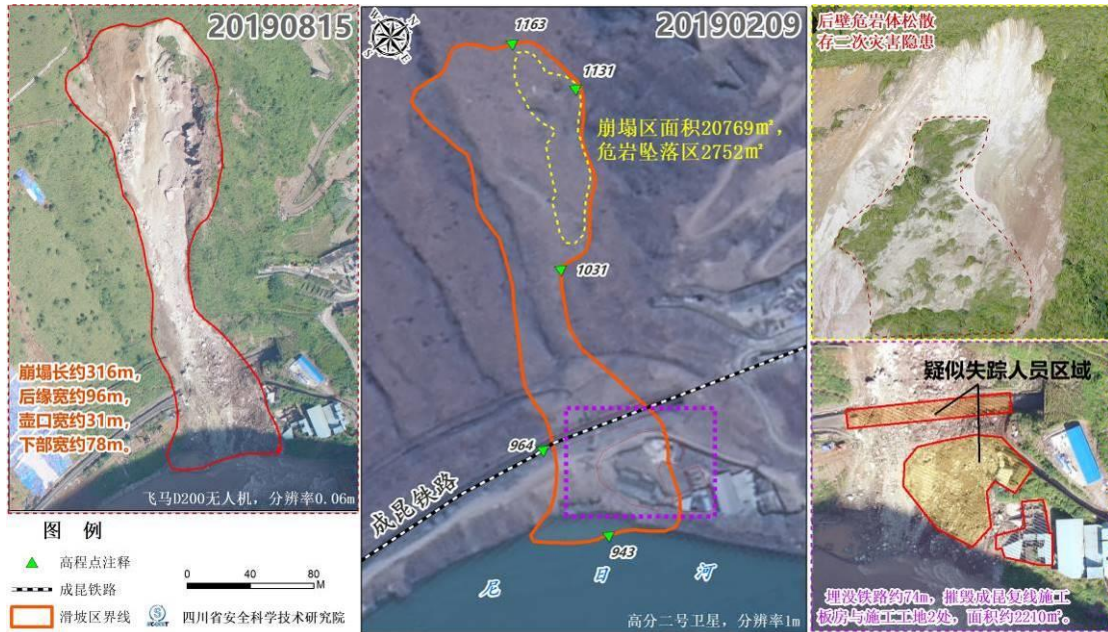
图4 灾害人员压埋区解译

高位崩塌灾害发生后，及时了解掌握高位灾害规模、山体高位落差、重要交通受损区与失联（伤亡）人员淹没区分布等情况，开展崩塌灾害区受灾前后的灾情对比尤为重要。通过解译灾后 2019 年 8 月 15 日无人机现场航摄影像与灾前 2019 年 2 月 9 日高分二号遥感影像与，获知本次灾害疑似失踪人员位于崩体下缘东北方向靠尼日河区域，大致分为三部分（图 4），即原成昆铁路沿线靠隧道口处约 70m 长区域、成昆铁路复线施工板房与施工工地 2 处，面积约 2240 m²，原负责现场铁路清淤工人主要在堆积区下部施工，因此疑似因灾害失踪人员区域，该区域除大量碎块石以外，尚存有至少三处直径达 3m 以上的巨石，严重威胁救援抢险施工与应急处置工作，建议加强实时跟踪监测，严防次生灾害再次危及灾害应急处置与抢险救援人员生命安全。

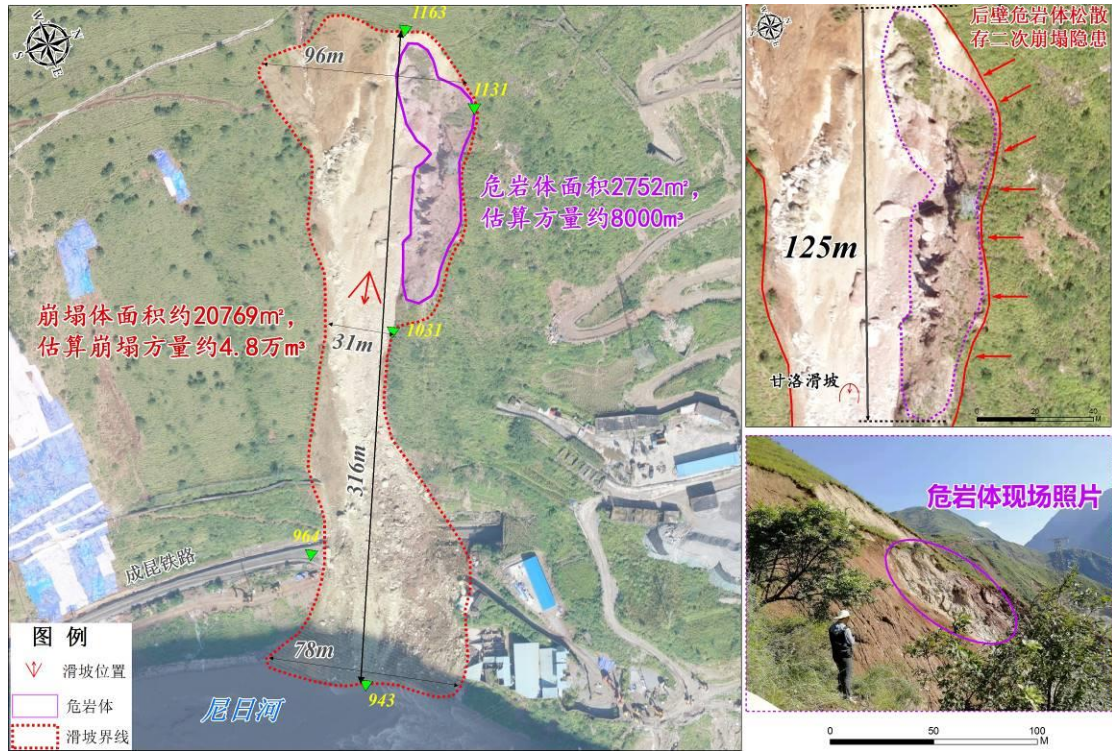
图 5 灾害基本特征分析

通过分析灾后无人机影像，灾害总体呈“似哑铃状”，呈西南-东北向展布，上部物源区与下部堆积区较宽，中间壶口处较窄。崩塌危岩坠落区面积约 2572 m²，水平长约 125m，宽约 100m，侧翼点高程约 1131m(图 4)，塌体面积约 20769 m²，估算崩塌方量约 4.8 万 m³，始崩处部位海拔高程约 1163m，堆积最低处(河床位置)海拔高程约 943m，最大高差约 220m。最大水平崩滑距离约 316m，整体坡度 35~50°左右，滑向 115°(图 3)。在灾后无人机影像上见有明显侧向滑移迹象，滑移距离约 3~6m，由于崩塌危岩坠落区左上部前端崩塌体脱落，残留的母体失去牵引力而暂时沿滑面静止、稳定性较差，存有二次滑坡隐患，曾在应急救援的过程中多次发生碎块石滑落的现象；崩塌危岩坠落区右下部危岩体风化强烈、岩体破碎、形变迹象明显，表现为其侧翼的高压输电线基座铁塔可以清楚看出其有略微倾斜，该部位下方和侧向临空，仍处于不稳定状态，受重力或其他自然因素的影响，仍存在较大的可能性失稳下坠，建议重点加强监测关注。

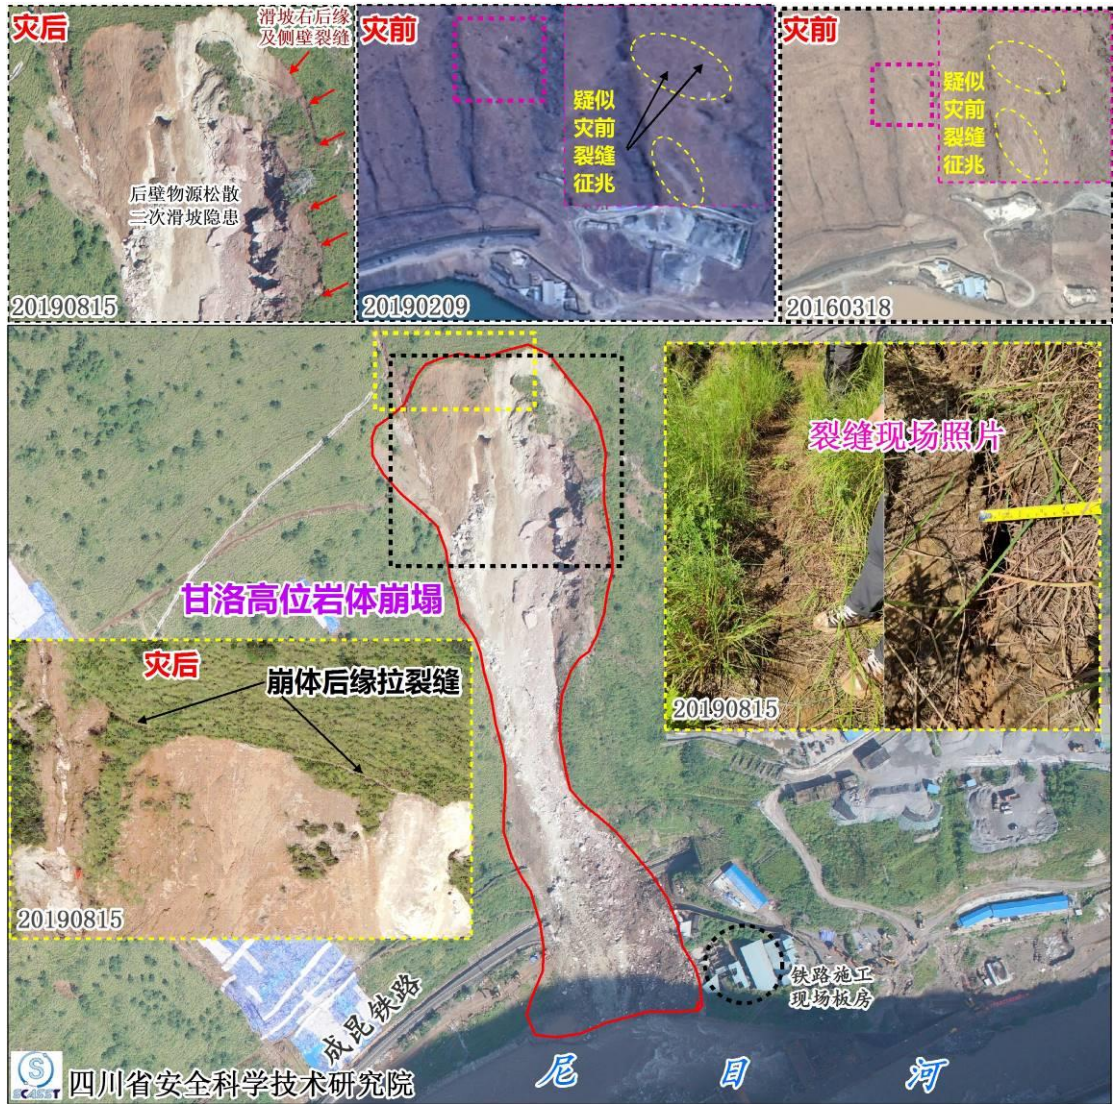
图 6 灾变裂隙与演变分析

对无人机航摄影像及现场实地调查反馈，崩塌体顶部后缘见有两组拉裂缝，拉裂缝走向 220° ，长约 4.5m，宽约 5~7cm（图 5）。经初步分析拉裂缝发育在表层第四系残坡积层，尚未延伸至下部基岩。而在崩体后缘向上约 100m 的区域未发现有明显的拉裂缝发育。分析崩体后缘部位在 2016 年 3 月 18 日、2019 年 2 月 9 日及 2019 年 8 月 15 日等多期遥感与无人机数据，结果表明在灾前的 2016 年 3 月 18 日与 2019 年 2 月 9 日两期影像上，见有灰黑或墨绿色条状纹理影纹，疑似崩体灾前裂缝征兆，在灾后的 2019 年 8 月 15 日影像上，对应位置表现为明显滑移错动，色调呈亮白色，崩体后缘及侧壁见有明显拉裂缝，且上部见有大量松散残留崩体堆积，一旦遭遇持续降雨，极易二次成灾。

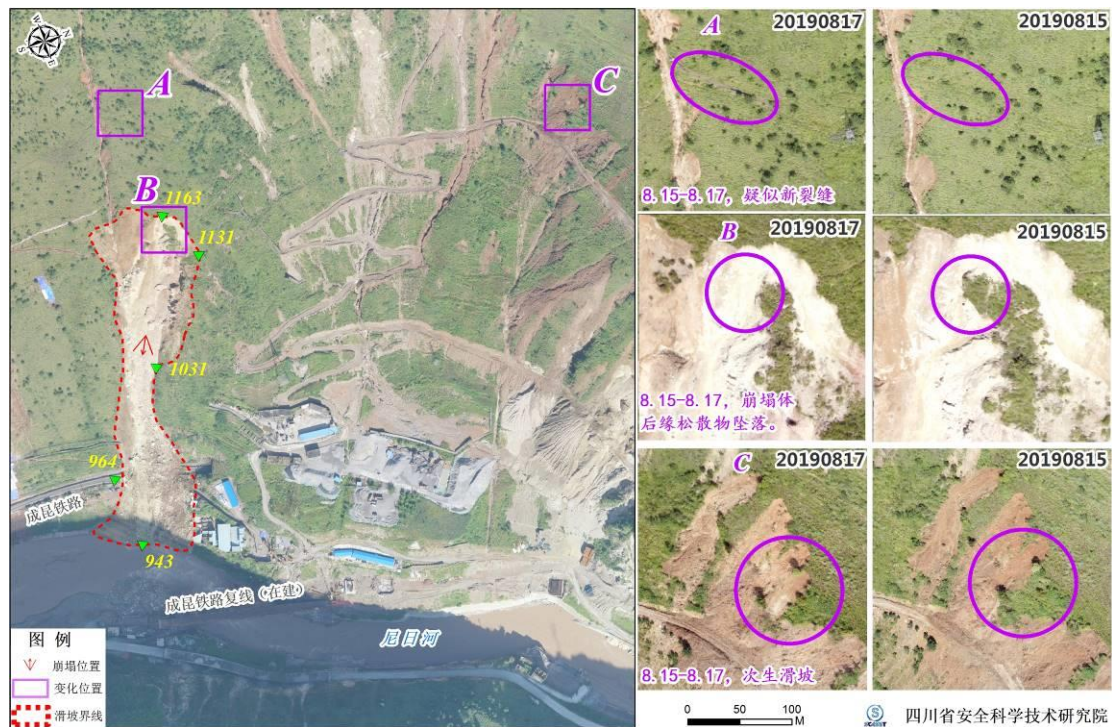
图7 次生灾害隐患排查分析图

通过对比三期无人机数据，共解译排查出 3 处灾变隐患迹象（图 6 中 A、B、C），其中与本次崩塌直接相关的 1 处(B 处)，另两处则分布在崩塌体右侧与上部（图 6）。该三处灾变迹象中 A 处为疑似新裂缝，或为新崩塌或滑坡灾前征兆，严重威胁下方应急处置与应急抢险救援人员生命；B 处为原崩塌残留危岩体受重力失稳坠落，为原崩塌灾害后续灾变所致，因其地势较高，势能大，下坠过程对崩塌后壁冲刷与下方堆积物冲击较大，建议下方救援人员严密监视；C 处位于原崩塌体右侧，相距约 400m，为以次生滑坡，该滑坡直接威胁下方蜿蜒的山间公路，间接危机更下部成昆复线施工工地，建议保持跟踪监测。
