基于飞马 D2000 的道路裂缝识别

本文以内蒙古二连浩特市某省级公路为依托,介绍了飞马 D2000 无人机采用垂直摄影的方式获取影像数据,采用 Smart 3D 软件进行空中三角测量以及正射影像的生成,其次利用地理信息测绘系统(清华山维)对裂缝进行矢量化处理,并统计裂缝的长度等相关信息。结果表明,采用 D2000 无人机可以获取道路的高精度的裂缝信息,且作业流程可高效便捷地实现对道路裂缝的统计,为道路的维护与改造提供了基础支撑。

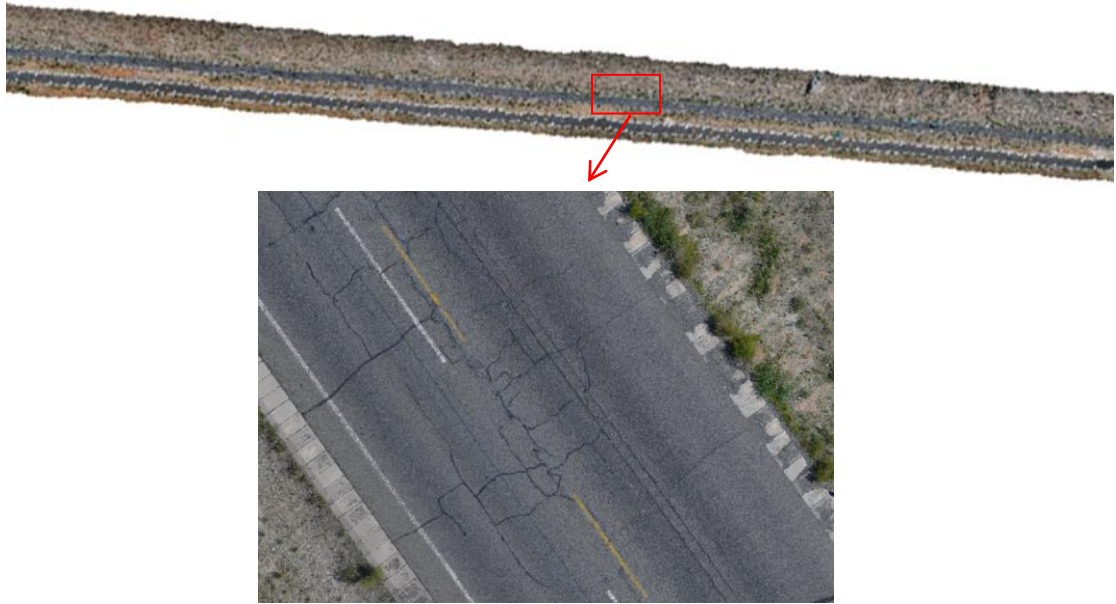
图3 正射影像图

1、本项目采用了 D-CAM3000 高分辨率镜头获取测区道路的影像数据，其影像分辨率达到 0.8cm/像素，通过构建出的正射影像可以清晰地看到道路路面上的裂缝。所统计出的裂缝信息较为完整，成果精度完全满足实际工程需求。

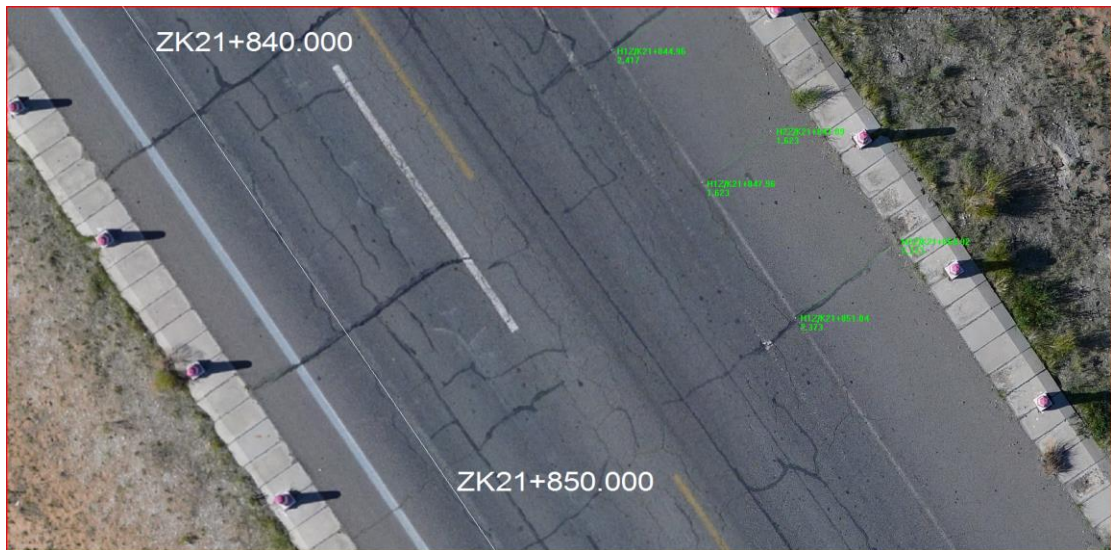
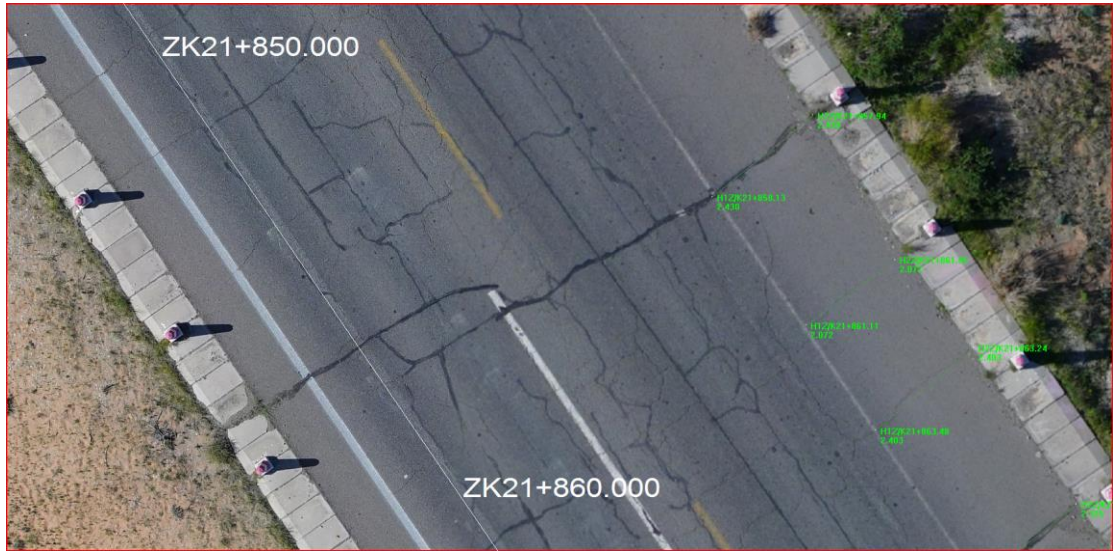
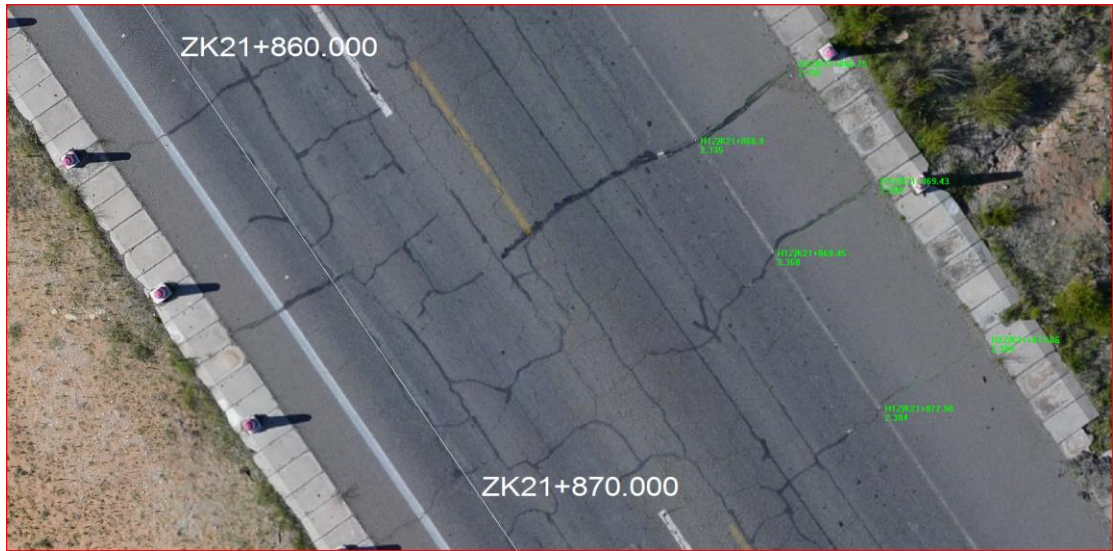
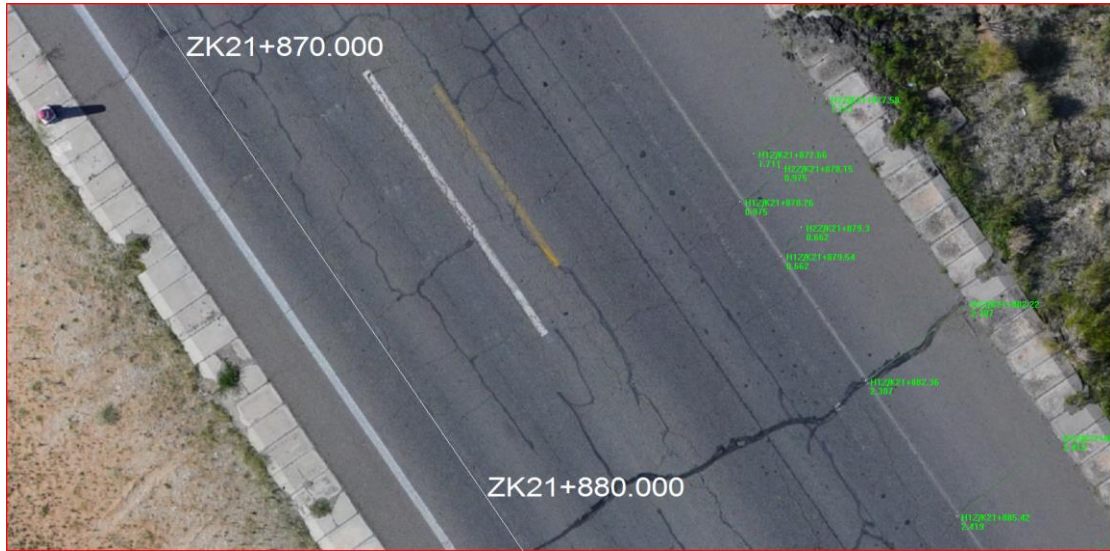
图 4 部分标注结果图

采用 EPS 数据采集系统在正射影像中进行裂缝矢量化，项目主要将裂缝分为：横缝、纵缝、网格缝。其中网格缝是指大面积、杂乱无序的裂缝。不同的裂缝采用不同的属性线进行标注方便后期对裂缝长度、坐标位置等相关信息的统计。提取出的裂缝以 CAD 形式进行输出。
