SLAM100/SRTK100 常见问题汇总

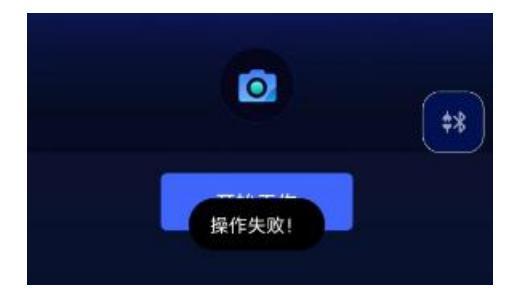
2、 SLAM100 连接 APP 后,在 APP 的待机界面点击开始工作按钮, 提示操作失

败

请使用原装内存卡,并格式化。

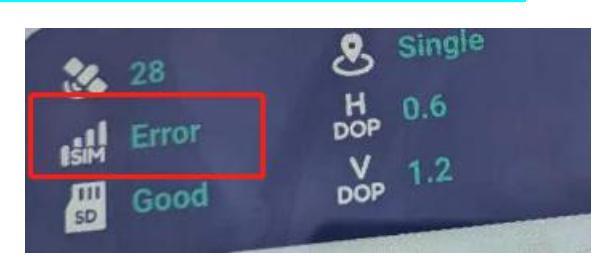
12、连接 SRTK 后,APP 上的 SIM 标志后面显示错误

请确认 SIM 卡能上网,使用正常的手机卡,非数据卡

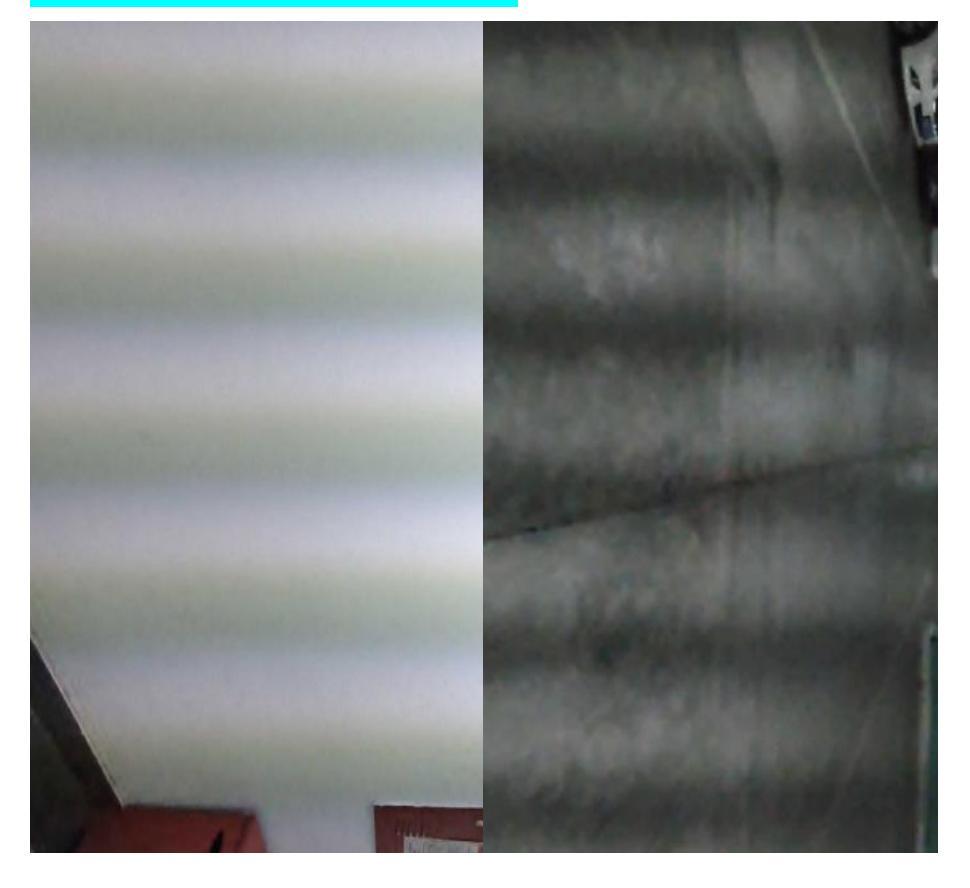
13、原始数据中的相片呈现条纹状

连接设备后,打开 APP 的设置-常用设置-相机参数-曝光参数-50 或者 60 (中国国内是 50,国外有些国家是 60,主要就是灯光闪烁的频率有区别)
