SLAM GO POST 数据处理常见问题 及解决方法

编 制： 深圳飞马机器人科技有限公司

版本号： V1.0

日 期： 2021-03-11

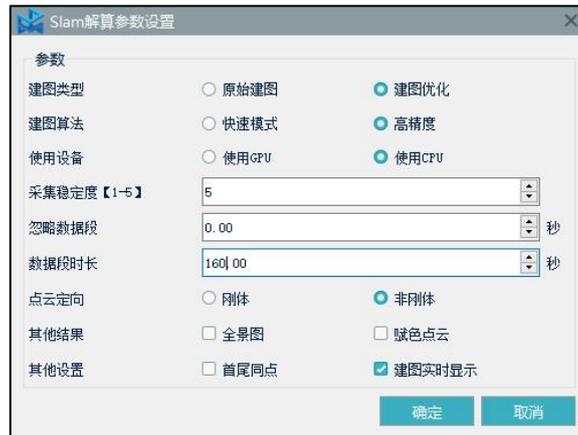
图 解算前半段数据参数设置

先使用数据段时长功能解算前半段数据，然后使用忽略数据段时长功能解算后半段数据，由于后半段数据不包含开始地面静止 60s 的数据，所以只能用快速

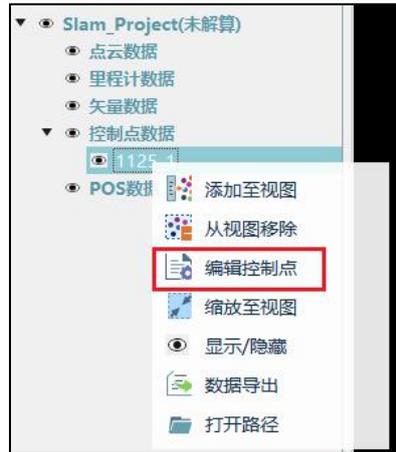
图 编辑控制点

- 1.在【数据管理窗口】-【控制点数据】-【控制点】处右键单击，选择【编辑控制点】，进入控制点编辑界面；

解决方法为编辑控制点文件或使用控制点编辑功能，编辑后重新一键解算。

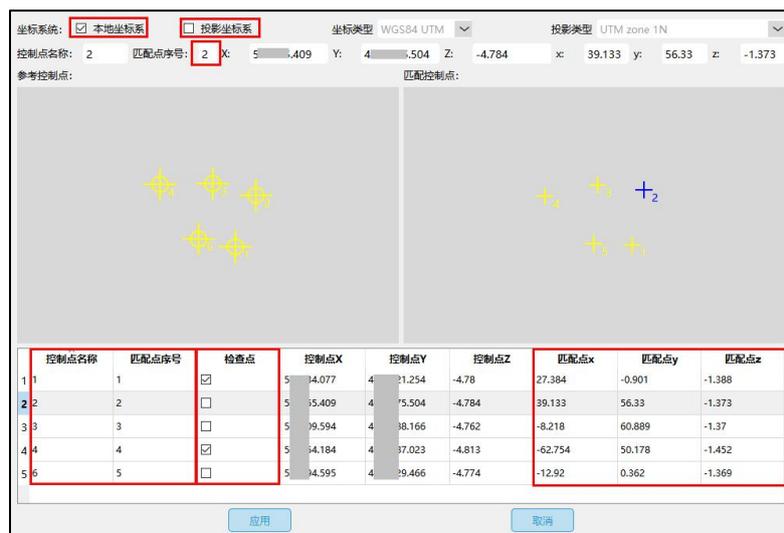
图 编辑控制点界面

2. 点击下方待编辑的控制点，根据上图的相对关系判断控制点与匹配点的对应关系，在上方工具条处修改匹配点序号，将控制点与正确的匹配点对应，使多余的匹配点在最后轮空即可，轮空的匹配点将不参与任何计算；

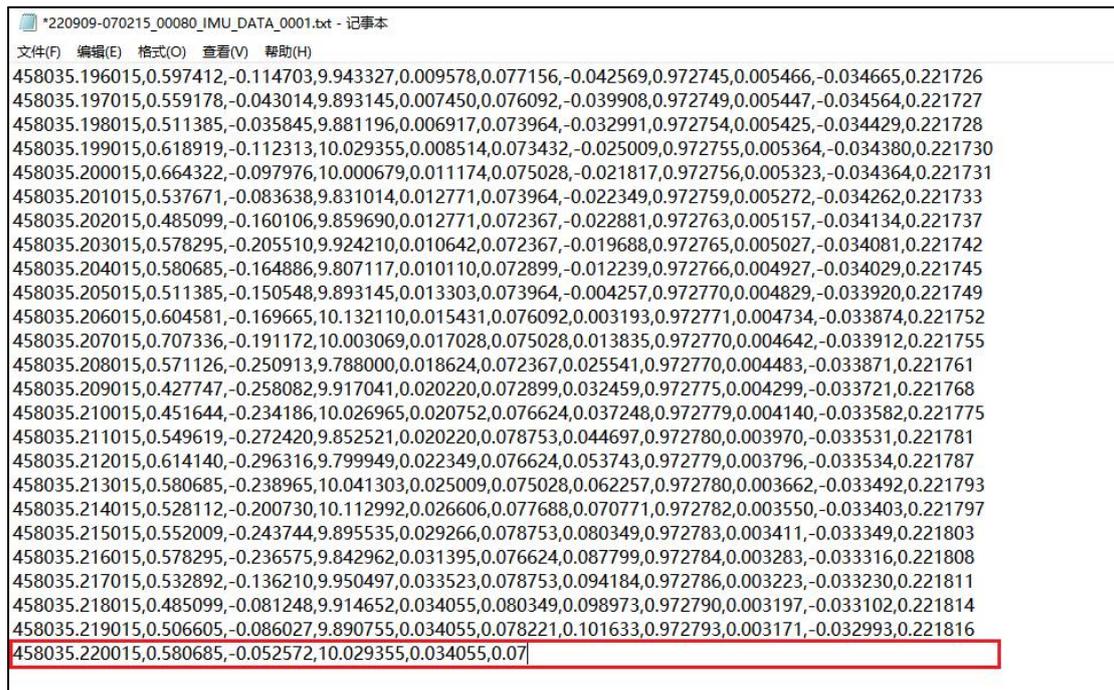
该问题产生原因为 imu 或光栅文件记录不全，最后一行没有记录完整。

图 imu 文件记录不全

打开 imu 或者光栅文件，查看最后一行是否记录完全，若没有记录完整，删掉最后一行，重新点击一键解算即可。

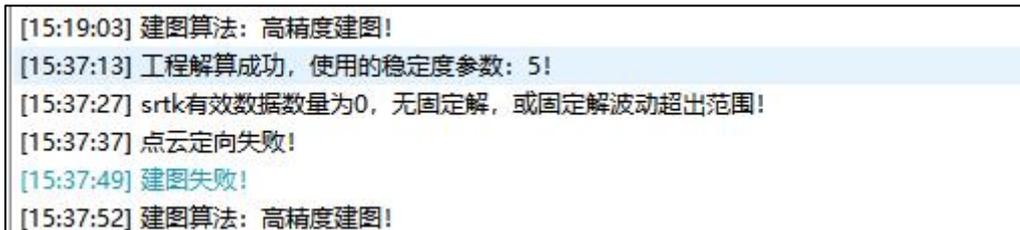
使用 SLAM GO POST Pro 时，点击一键解算或点云重定向时，软件提示【srtk 有效数据数量为 0，无固定解，或固定解波动超出范围】。

图 srtk 有效数据数量为 0

该问题产生原因为 srtk 固定率较低或固定解分布不均匀。

该问题无法通过内业方式解决，只能重新采集，采集时应注意手机 APP 为固定解状态，如果有长时间不固定，需要尽快走的开阔区域固定采集一段时间后再继续采集。

一些无法长时间固定的场景，如：树林，四周有高楼遮挡，建议使用控制点模式进行采集。

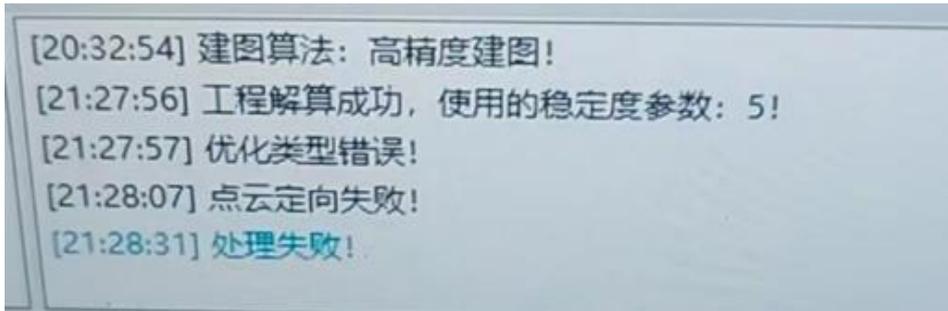
使用 SLAM GO POST Pro 时，点击一键解算或点云重定向时，软件提示【优化类型错误】。

图 优化类型错误

该问题产生原因为新建工程时【平台】选错。

通过编辑工程选择正确的采集平台，具体操作如下：

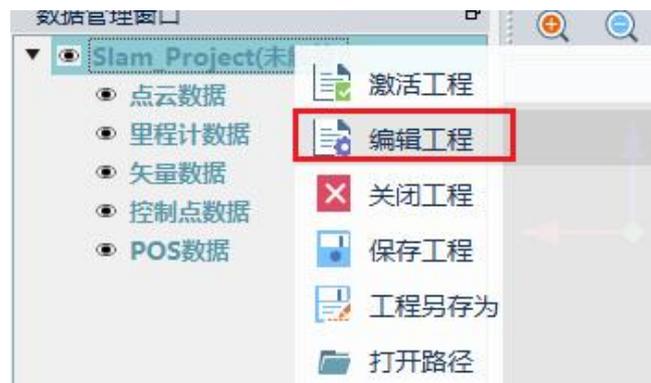
图 编辑工程

1.右键工程名称， 点击编辑工程

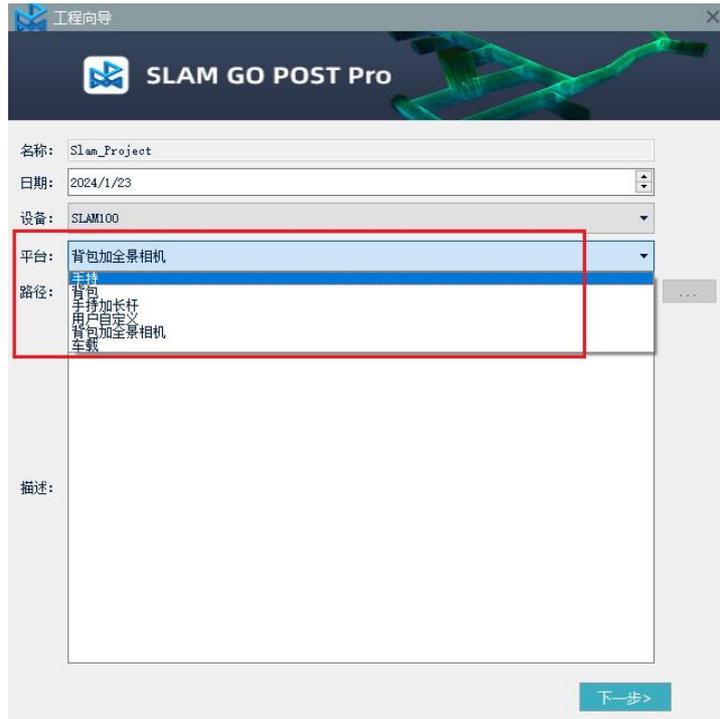
图 编辑平台

2.在平台位置选择正确的平台

a.手持 rtk 选择加长杆模式

b.背包+SRTK 选择背包模式

3.保存后重新一键解算或重定向。

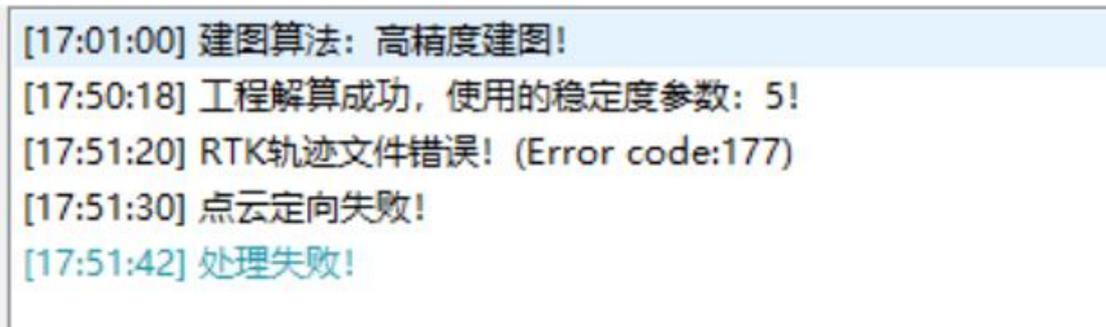
使用 SLAM GO POST Pro 时，点击一键解算或点云重定向时，软件提示【RTK 轨迹文件错误】。

该问题产生原因为 RTK 轨迹文件对应错架次，用错 fmnnav 文件。

重新到 SRTK 内存卡内的 nav 文件夹内找到对应的 fmnnav 文件。

1.fmnnav 文件顺序和 SLAM 工程顺序一致,SLAM 数据不关机采集多组数据,对应一个 fmnnav 文件。

2.可以通过文件名称进行对应, fmnnav 文件和 SLAM 原始数据均以采集时间进行命名, 时间相同为同组数据, 时间差 1-2 分钟为正常现象。
