# LIDAR2100 系列激光作业注意事项 及常见问题解决方案

编 制： 深圳飞马机器人科技有限公司

版本号： V1.5.1

日 期： 2023-11-23

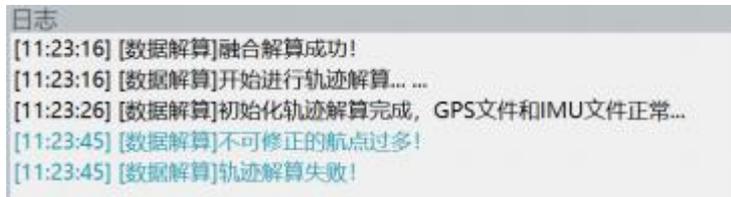
图 不可修正航点过多

一是飞行高度超过建议的数值；二是飞行的地形不适用 lidar2100 系列激光，不适用的地形包括大面积水域、荒漠、沙滩等弱纹理区域；三是空中噪点过多，地形点过少，无法计算，该种情况一般是空中存在云雾导致的；四是飞行架次只有一条或者一条半航线，无法满足轨迹解算的修正条件。

针对这种问题无法通过内业手段解决，只能进行补飞处理，飞行建议如下：

一、飞行航高建议控制在 150 米以内；二、基于雷达作业特性，尽量避免雾天以及云层过低的情况下飞行；三、单架次飞行至少规划两条航线，且其长度应基本相等。

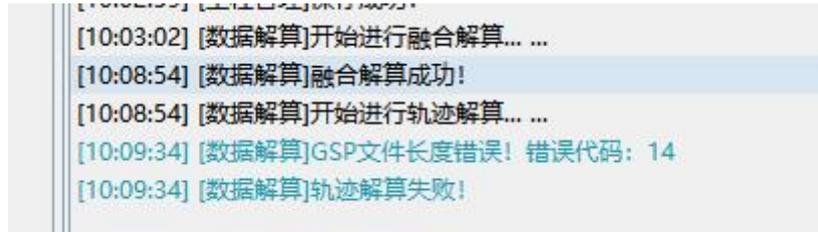
图 GPS 文件长度错误

该问题产生原因是作业时使用第三方实体基站，rinex 格式转换出现问题；或者使用千寻网络基站时，基站文件下载不全。

建议使用基站对应厂家的官方软件进行格式转换，基站转换版本建议为 3.02 及以上；或者重新下载网络基站。

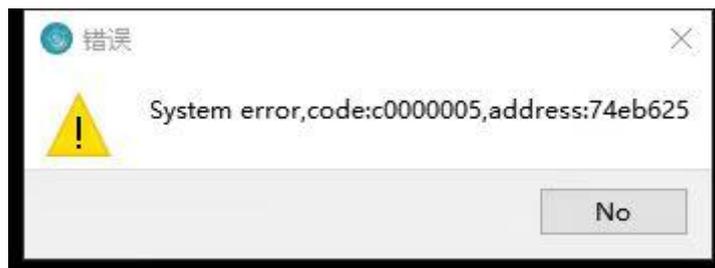
图 软件弹窗报错

该问题产生原因是英伟达显卡驱动版本不是最新，需要更新至最新版本。

前往英伟达显卡官网，根据电脑型号下载最新版本的显卡驱动，更新后重新打开原有工程进行解算

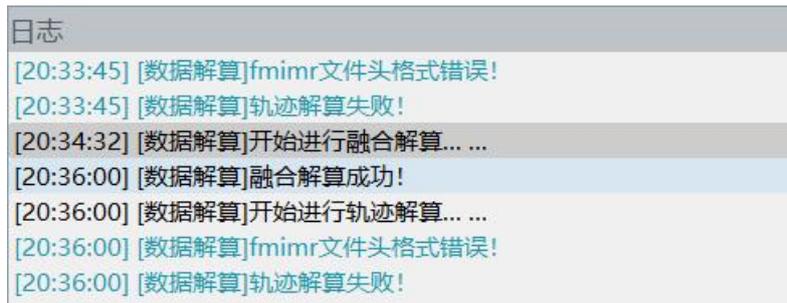
图 fmimr 文件头格式错误

该问题产生的原因是由于用户在创建工程时，载荷类型选择错误。如待处理数据为 2200 数据，但载荷类型选择成 2100 类型等情况。

进入编辑工程界面，选择正确的载荷类型继续处理即可。

若本应为 D-LIDAR2200 载荷错选为 D-LIDAR2100，则需重新创建工程，根据载荷编号下载相对应 D-LIDAR2200 的检校报告，再进行后续解算处理。

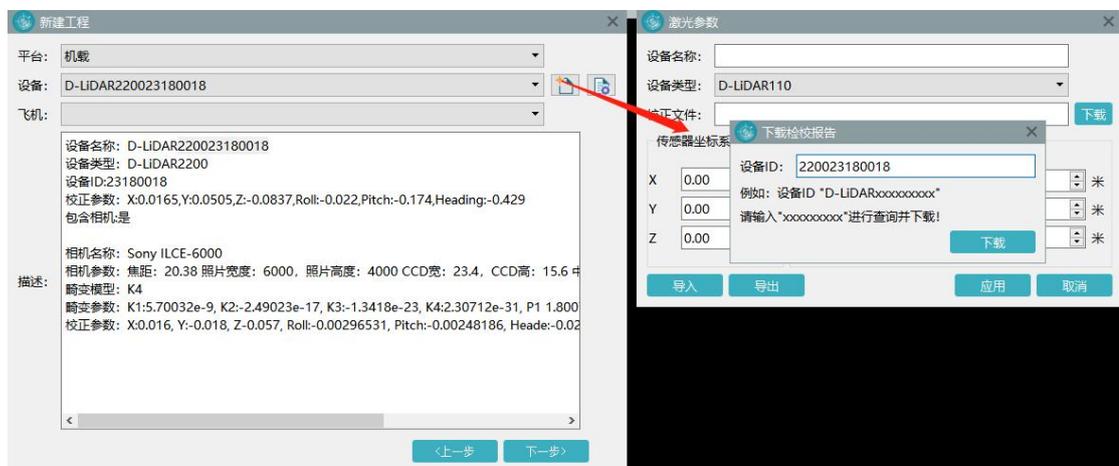
图 下载 2200 检校报告

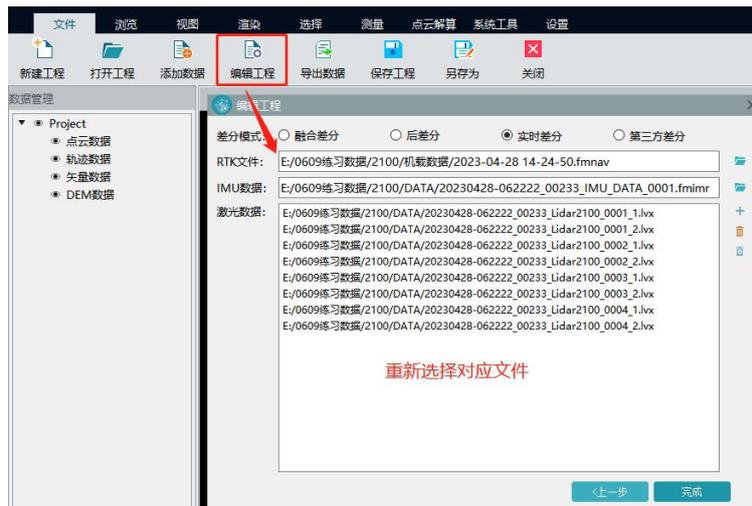
图 修改选择文件

遇到该问题时，建议用户先检查创建工程时所用的文件是否为同一架次，若为文件添加错误，则可在编辑工程界面中，重新选择正确的数据，完成修改，继续进行解算。

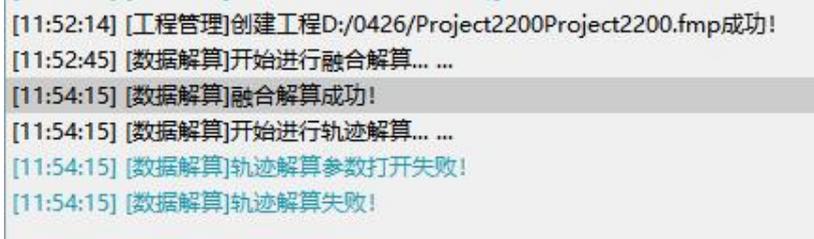
图 轨迹参数打开失败

该问题的产生是由于在创建工程时未设置飞机类型导致。

选择编辑工程功能，选择飞机类型，重新解算即可。

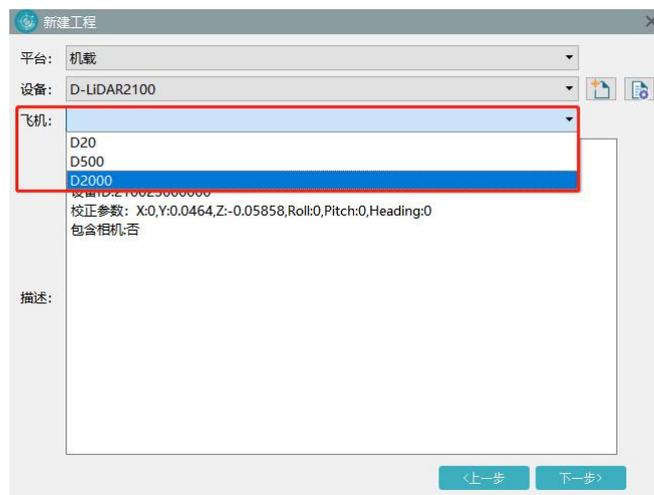
图 选择机型

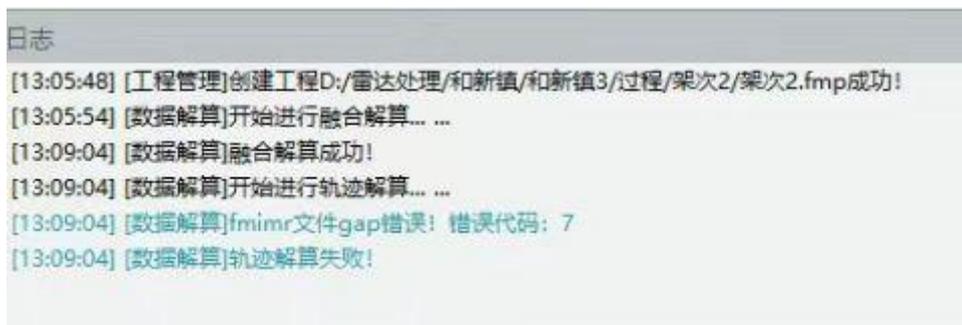
图 fmimr 文件 gap 错误

出现该提示的原因为 IMU 存在记录不等间隔的情况出现。

一般异常时间点很少时，不影响数据处理；

异常时间记录过多时，则数据无法解算，需要重新进行数据获取。

无论软件是否可以解算，都建议拷贝该架次数据及雷达 log，并将数据反馈至飞马售后，为您分析问题出现原因。

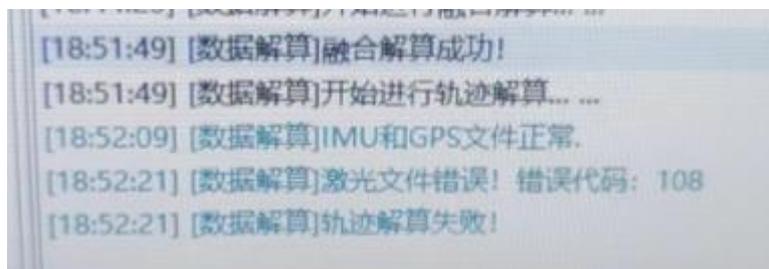
图 激光文件错误

出现该提示的原因为激光原始数据记录问题。

a.数据拷贝问题：可以从原始 SD 卡内重新拷贝数据处理；

b.原始数据记录异常：若 SD 卡内原始数据记录异常，数据无法处理需要补飞，建议拷贝该架次数据及雷达 log，并将数据反馈至飞马售后，为您分析问题出现原因。
