飞马 F200 无人机在河道养殖网箱核查中的应用

南宁市勘察测绘地理信息院

为加强隆安县行政管理区域范围内各河道修建于 2018 年以前的养殖网箱核查，隆安县农业局组织此次核查工作，我院承接了该项目的 1: 2000 正射影像图制作工作。

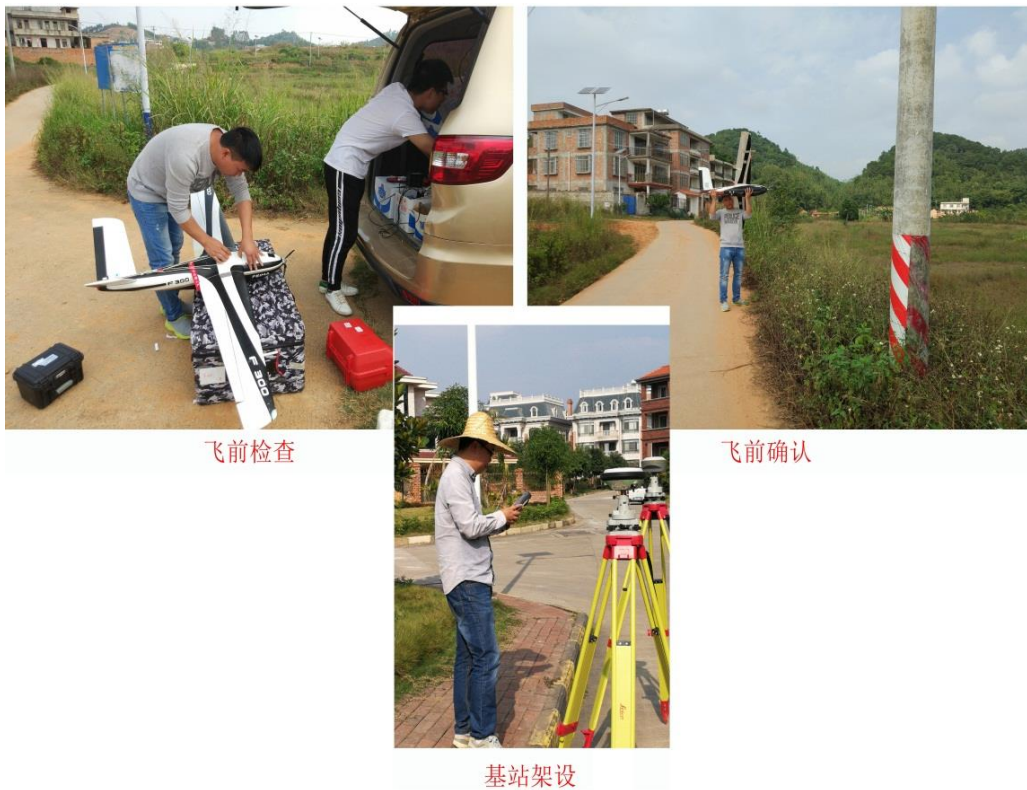
图 6 航空摄影准备

此次项目架设徕卡和中海达两种静态基站以起到数据的互相检查作用。

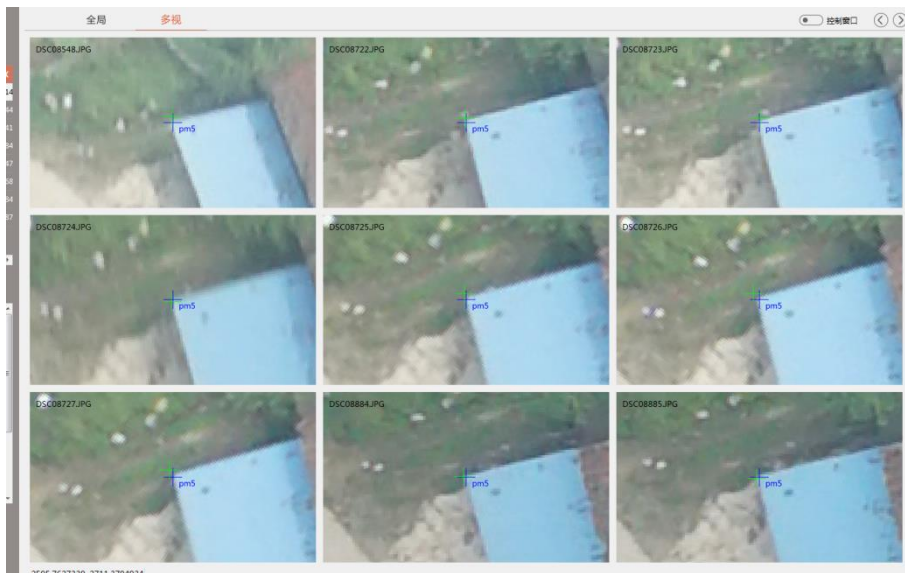
图 8 空三检查点

ID	TYPE	DX	DY	DZ
pm10	CHK	-0.019	-0.052	-0.391
pm11	CHK	0.014	-0.012	-0.139
pm12	CHK	0.052	0.196	0.459
pm5	CHK	0.058	-0.092	-0.496
pm6	CHK	-0.231	-0.019	-0.43
pm7	CHK	-0.262	0.046	-0.238
pm8	CHK	-0.107	0.079	-0.145
pm9	CHK	0.051	-0.078	-0.102
ID	DX	DY	DXY	DZ
ALL	0.099	0.072	0.122	0.3

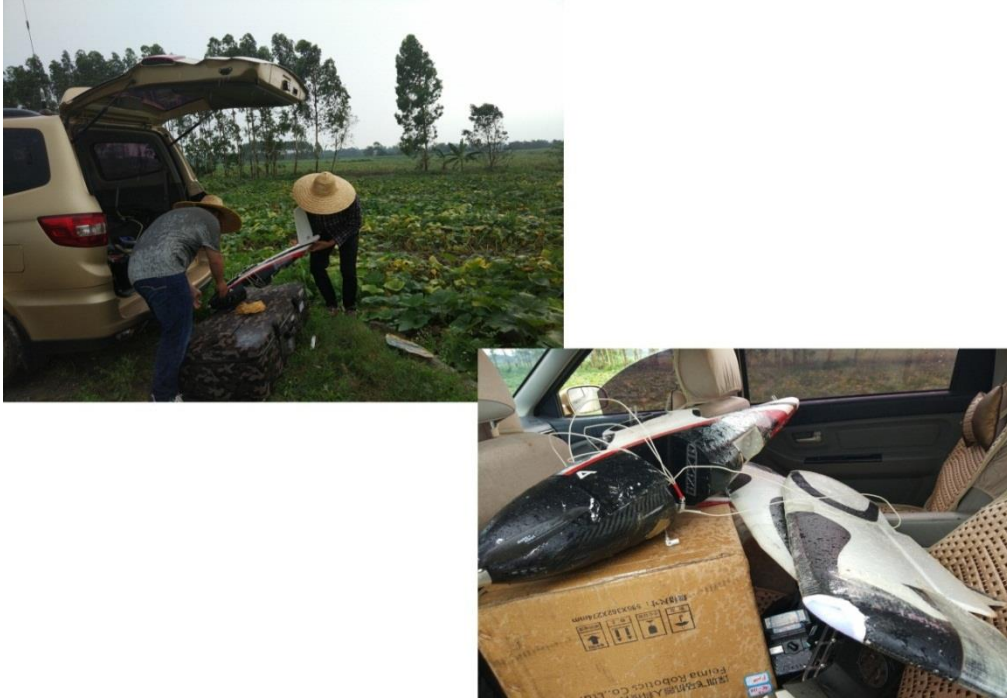
图 12 雨中返航

立体测图，实景三维倾斜摄影。F200 无人机在多种场地的实际表现亦尤为突出，抗风能力强，姿态稳定。特别此次项目航拍，恰逢南宁多突发雨水时节，有一次突遭大雨，F200 无人机冒雨返航，安全降落，展现了优异的机械性能。
