飞马 D200S 无人机在铁路危岩落石调查中的应用

(中铁二院工程集团有限责任公司 地勘岩土工程设计研究院，成都 610031)

摘要：新建济南至枣庄铁路沿线危岩落石发育对铁路施工及运营安全构成威胁。为准确查明危岩体的分布范围、高度、体积、节理裂隙发育情况，本项目在地质调绘、遥感解译的基础上，通过使用携带 D-CAM310 镜头的飞马 D200S 无人机对沿线典型危岩体工点开展三维倾斜摄影测量并制作三维点云和实景模型，获取了危岩体分布范围、高度、块径、体积、节理裂隙发育情况、典型断面等的关键参数。相较于传统的危岩落石调查手段，使用无人机开展调查大幅提高了对危岩落石调查的效率和精度，降低了生产成本和人员安全风险，为防治危岩落石提供了准确的数据支撑，推动了铁路勘察技术从传统地质调绘向“空天地一体化勘察”的技术进步。

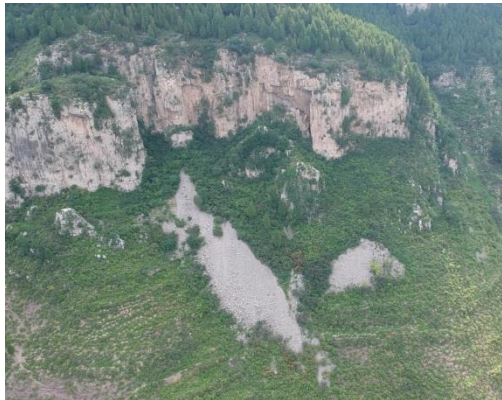
图 1 鲁中南低山丘陵区典型崩塌

新建济南至枣庄铁路济南至泰安段途径鲁中南低山丘陵区，地面高程 40~650m，沿线多位于泰山山麓中低山前缘，山体陡峻，基岩多裸露，花岗岩、石英闪长岩、二长花岗岩、灰岩多形成基岩陡壁或倒悬状危岩体，危岩落石、崩塌较为发育（图 1），部分地段由于人工采石形成倒悬状岩体（图 2），对铁路的施工安全及运营安全构成威胁，据此开展危岩落石调查与风险评价专题工作。

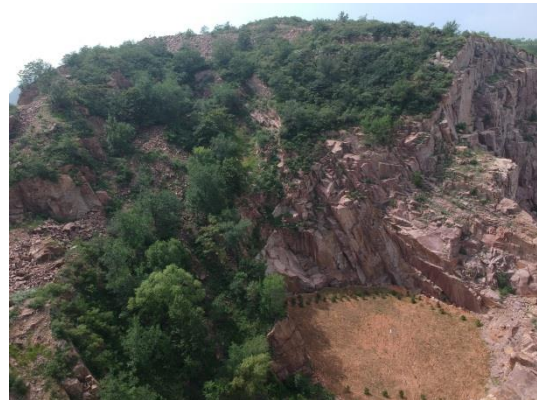
图 2 西山隧道进口倒悬状危岩体

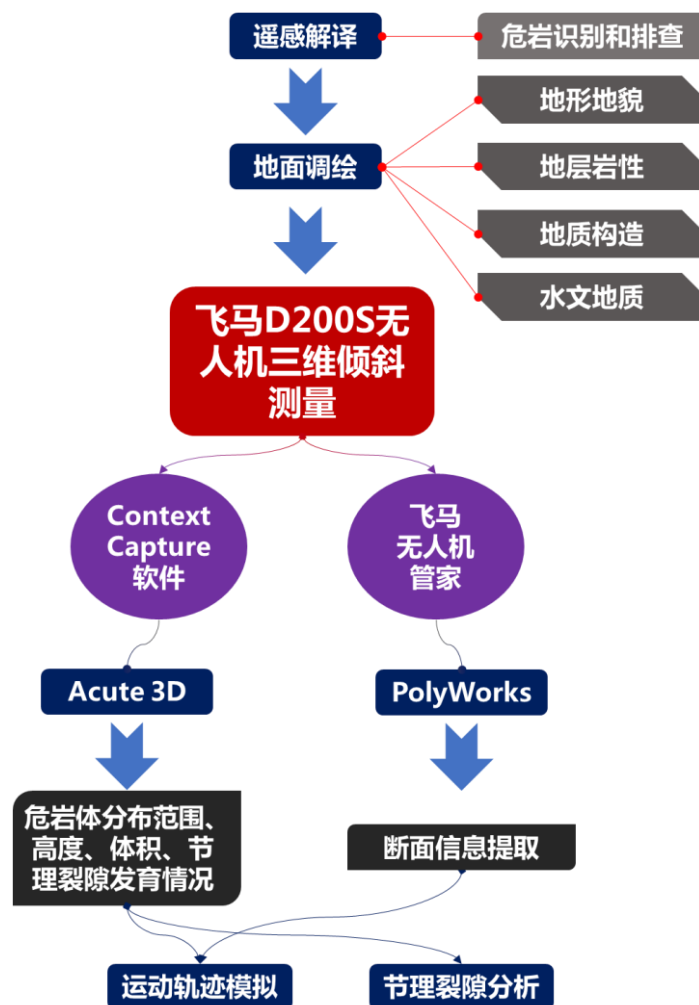
为实现上述目标，本次利用飞马 D200S 无人机对沿线危岩所处的环境、规模、类型、可能的破坏形式及其影响范围进行了详细的判识及现场调查，其技术路线（图 3）如下：①首先通过遥感解译手段，对拟建铁路沿线进行危岩识别和排查；②开展地面调绘查明危岩所在斜坡地形地貌、地层岩性、地质构造、水文地质条件等情况；③使用携带 D-CAM310 镜头的飞马 D200S 无人机开展三维倾斜摄影测量；④使用飞马无人机管家和 Context Capture 软件将无人机获取的高清影像照片制作成无人机三维点云模型和三维影像模型；⑤使用 PolyWork 对三维点云模型进行断面切割，使用 Acute 3D 软件测量危岩体分布范围、高度、体积、节理裂隙发育情况；⑥根据测得的危岩体的典型断面、结构面产状、块径大小开展节理裂隙分析和运动轨迹模拟。

图 3 基于飞马 D200S 无人机危岩落石调查技术路线图

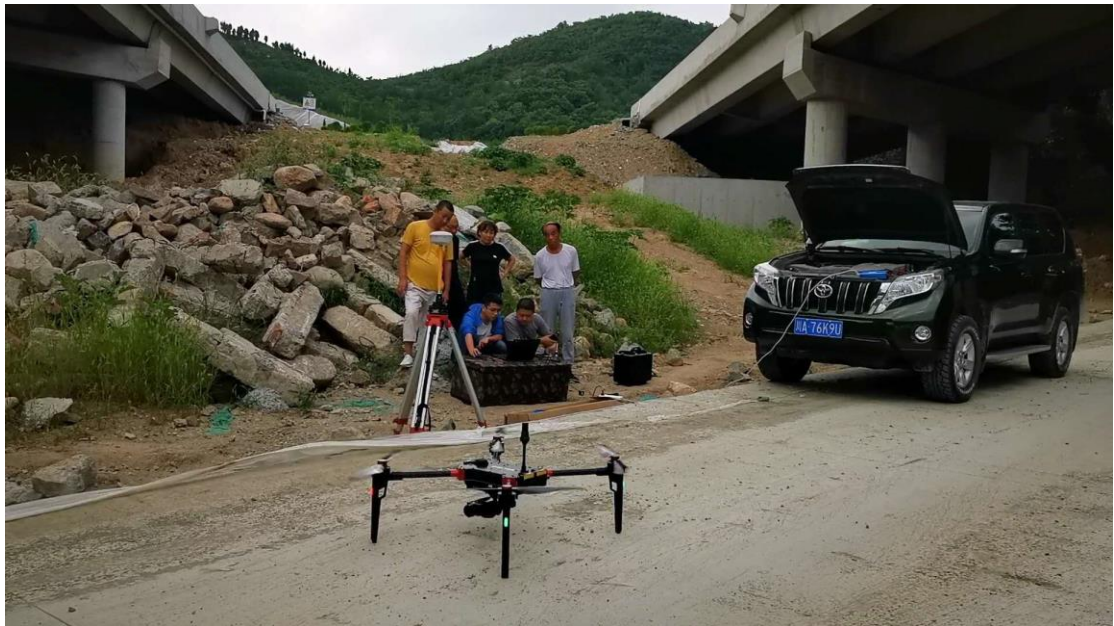
本次配置机长 1 人，驾驶员 1 人，观察员 1 人（图 5）。D200S 无人机起降点选择四周无遮挡的 20m×20m 宽的空旷光滑地面，并保证飞机爬升时净空无障碍物。确认起降点后对无人机进行组装，并检查机体完整性、确认螺旋桨无裂痕缺口。待检查完毕后，在地面站 10m 范围内架设无人机 RTK 基站，并选择单基站+PPK 模式为基站连接模式。最后，飞行前还需对飞马无人机 D200S 进行固件升级，保证其飞控固件处于最新版状态。

图 5 东岭隧道出口航测现场工作照片

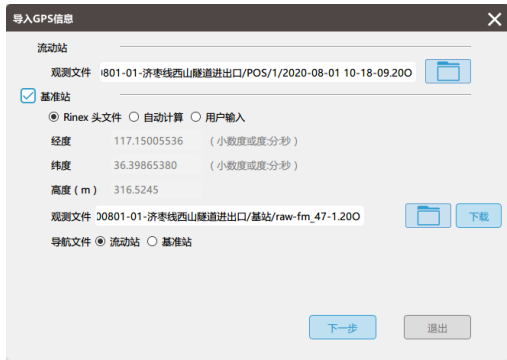
图 6 流动站基准站数据差分解算

无人机飞行数据主要包含照片、机载数据和基站 GNS 数据。通过将机载数据（流动站数据）与基站 GNS 数据（基准站）数据进行 GPS 和 BeiDou 综合差分解算获得无人机 POS 数据（图 6）。在对 POS 数据检查合格后，在飞马无人机管家智拼图中新建工程，导入影响信息和 POS 数据，并设置高程分辨率等信息，进行特征点提取匹配及空三计算（图 7），最终获得无人机数据的点云文件（图 8）。将飞马无人机预处理后的空三文件导入 Context Capture 软件进行三维实景建模，并用 Acute 3D 软件进行查看（图 9）。

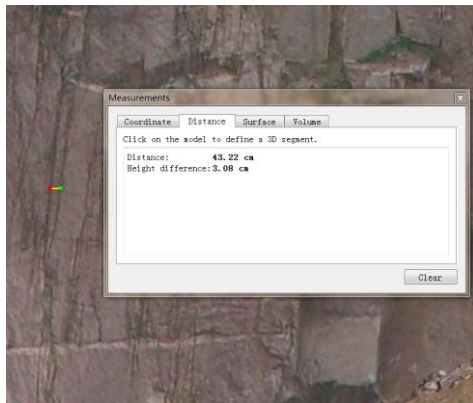
通过 Acute 3D Viewer Measurement 按钮中 Distance 功能(图 10)可以精准测量危岩体与设计标高的相对距离与高度、节理裂隙间距与张开度、孤石块径等信息,Volume 功能(图 11)可以圈定岩体面积、体积、挖方高度、填方高度等信息。通过获得孤石的块径和相对高差,可以计算获得落石方量、弹跳高度、坠落能量等参数。

图 10 节理裂隙间距测量

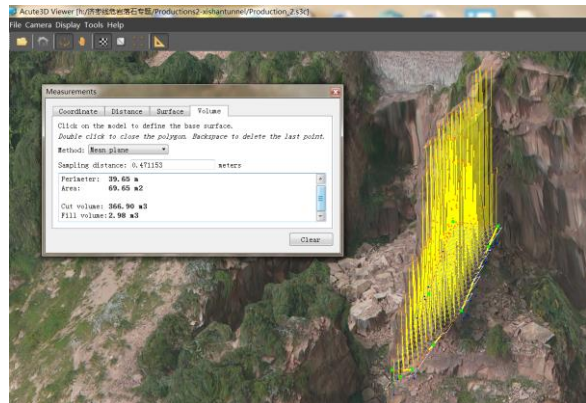
图 11 测量危岩体体积及面积
