# 飞马系列无人机系统在四川应急测绘保障中的应用

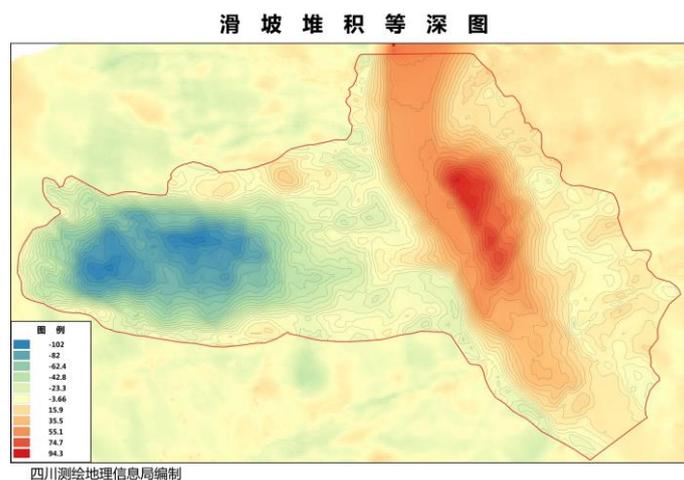
图 1 金沙江白格滑坡堰塞湖滑坡堆积体等深图

并应用飞马无人机管家软件在现场对数据进行快速处理,完成金沙江堰塞湖第一张灾后无人机影像图制作,为省减灾委、交通厅提供了金沙江堰塞湖应急影像。根据前线应急指挥需求,利用飞马无人机获取灾后无人机影像和 DEM 数据分析,综合金沙江河道、上次自然溢流道的河势,分析堰塞体堆积地形和最小开挖方量,优化制定了开挖泄洪渠道方案(图 1-图 3),为打通交通便道和灾害风险评估提供数据支撑。同时,堰塞体持续监测影像数据为测绘保障、地灾灾害等专家研判分析滑坡后缘不稳定体二次垮塌可能性提供数据支撑。

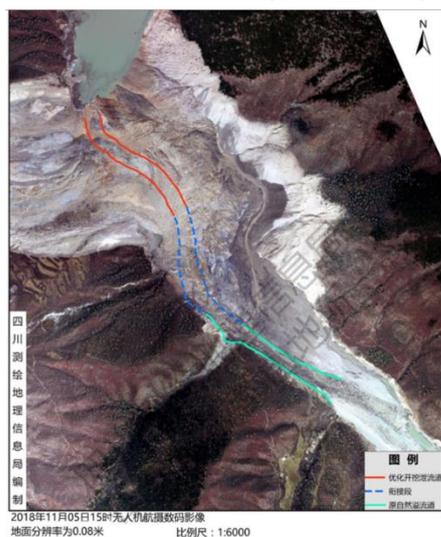
图 2 最优开发平面布置图

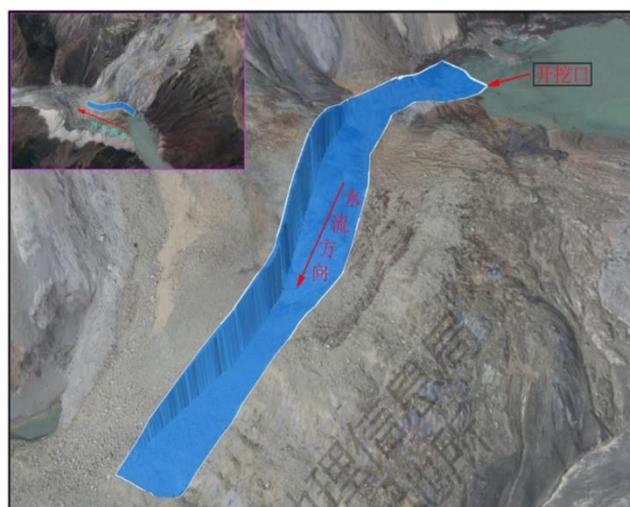
图 3 最优开挖立体图

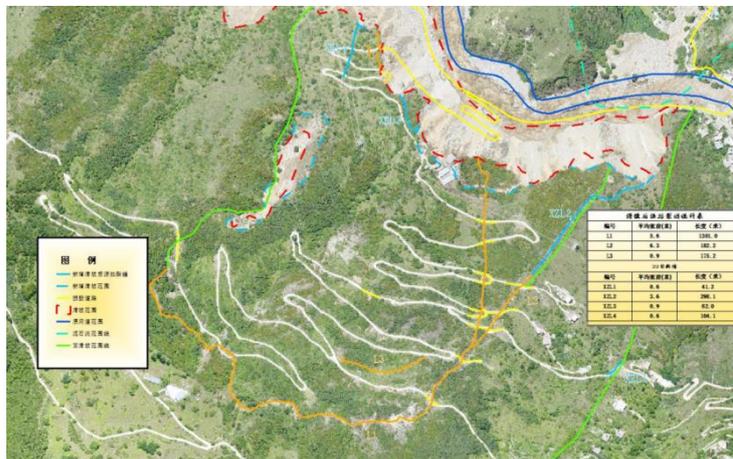
图 4 地表裂缝分布图

根据无人机影像数据解译发现(图 4-图 6),滑坡体上出现明显裂缝 7 条,位于滑坡体上的道路有 7 处发生明显错位,最大宽度达 6 米以上,最长裂缝长度 1300 米以上,裂缝顶

部与河道的水平距离为 732 米、高差为 440 米，目前裂缝已基本上纵向贯通整个滑坡体，并形成了圈椅形态。

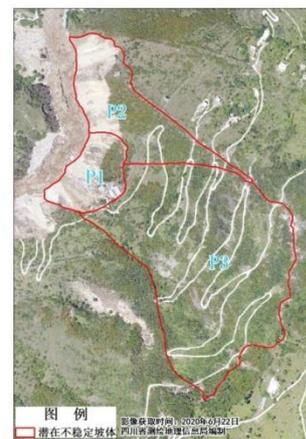
图 5 潜在不稳定坡体图

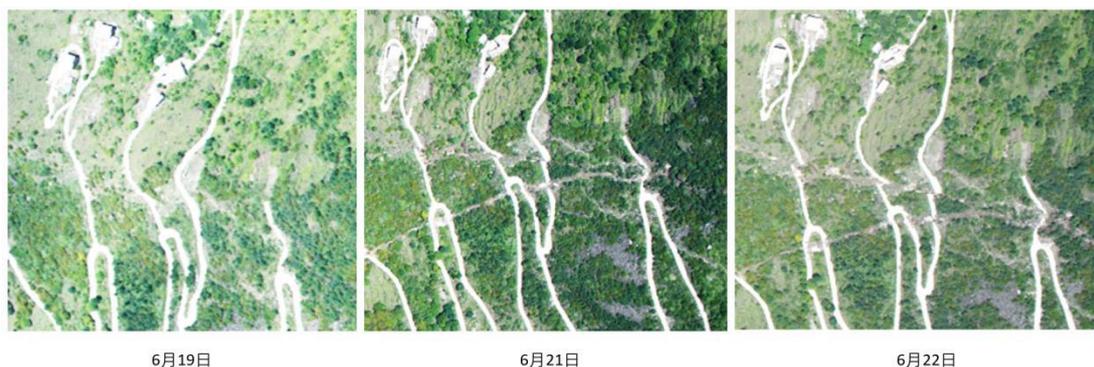
图 6 19-21 日滑坡后缘裂缝动态变化示意图

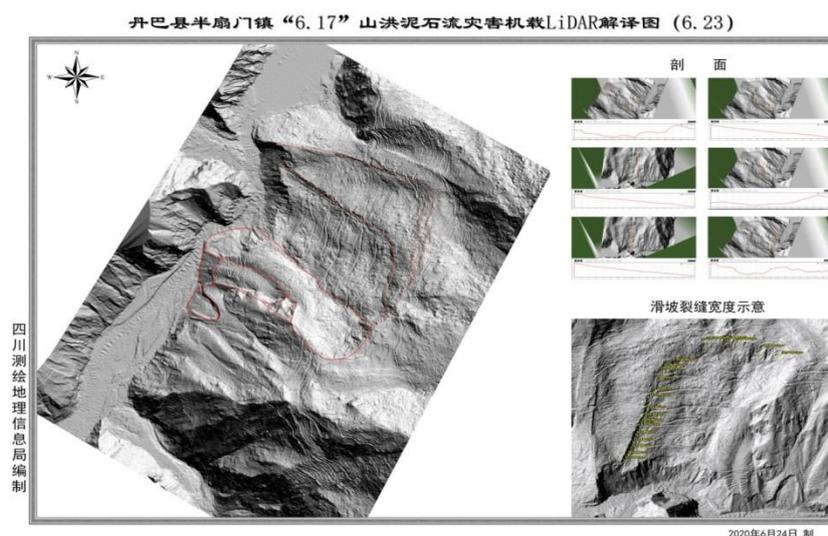
图 7 LiDAR 监测影像图

同时，为精细化分析形变与裂缝情况，中心利用飞马“D200 +LIDAR”设备开展阿娘寨滑坡 LiDAR 与影像数据获取与形变分析（图 7），通过 LiDAR 数据，可清晰观察剔除植被信息后的山体情况，应用 LiDAR 成果，成功排查出因山体落石碾压形成的疑似山体裂缝 1 条。

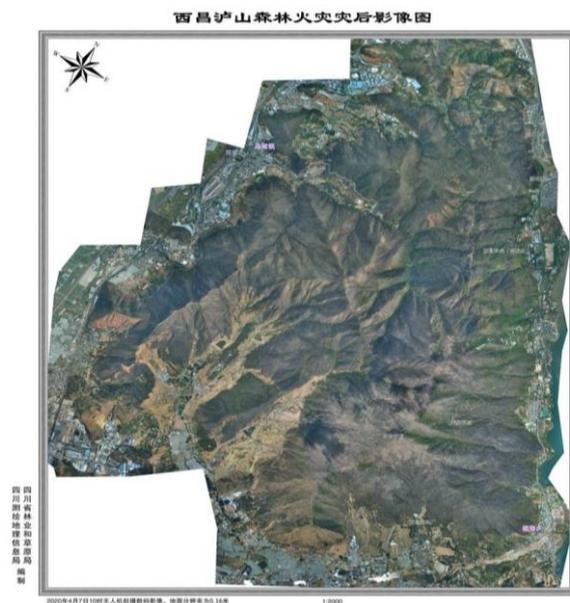
图8 火情监测影像图

2020年3月30日，西昌市泸山经久乡突发发生森林火灾。川局测绘应急保障中心应用飞马无人机快速获取火情监测影像数据，通过影像分析判断马道镇油库受火情影响已有效控制，应用泸山火场、木里火场火灾后监测影像（图8），持续开展火场烟点排查，为火势复燃监测提供有效监测影像，为灾情研判与损失报告编制提供影像支撑。飞马无人机系统具备抗风、起降方便等优势，有效保障前线指挥部油库火情监测、火线长度动态监测、烟点排查、过火面积测算等应用需求。
