飞马航测系统 V1000 在大凉山的应用体会

投稿单位：四川极云智飞科技有限公司

摘要：土地挂钩项目在实施前和实施后各进行一次高清正射影像图的采集，是政府主管部门对项目质量进行有效监管的一项重要技术手段。由于土地挂钩项目区通常都在偏远山区，地形复杂、高山深切切割；气候状况恶劣，一年中具备作业的条件的时间比较少。因此选用品质过硬、性能稳定、免像控或少量像控、作业效率高的无人机系统尤其重要。本文以飞马 V1000 无人机系统在大凉山雷波县实施土地挂钩项目正射影像图采集为例，对 V1000 的实战性能进行了初步的总结。

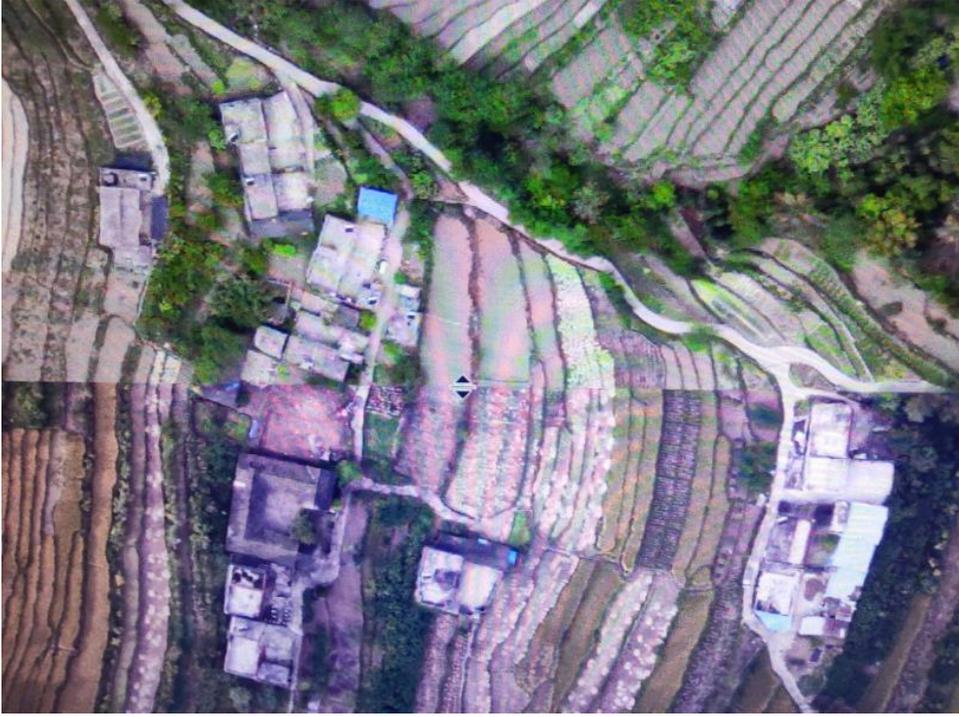
图 2、免像控效果对比（1）

图 1、图 2 中是深色的是未加像控点影像,浅色的是添加像控点后的影像,可以看到两次产生的影像结合的十分完美,并未出现影像偏移的问题,这可以证明,飞马 V1000 航测系统定位精度十分精准,可以满足 1:2000 正射影像比例尺的要求。

由于本次飞行影像过多,直接成图的话对计算机性能要求过高,为了减轻计算机运行时的压力,我们将影像拆分为三个部分,每个部分分别先出点云数据,且为了验证飞马 V1000 航测系统的定位精度,在其中一块点云数据未添加像控点时,先生成一张正射影像图,随后将所有三个项目合并之后,再导入像控点刺点,之后生成符合精度的完整的正射影像。为了验证飞马 V1000 航测系统的绝对定位精度。我们利用加像控点的完整影像与之前生成的未加像控点的影像做实地对比。

结果显示在信号良好的地区,飞马 V1000 航测系统的精度完全可以达到 1:2000 比例尺下的要求。
