无人机在青海玛多地震灾害调查中的应用

投稿单位：《长安大学》

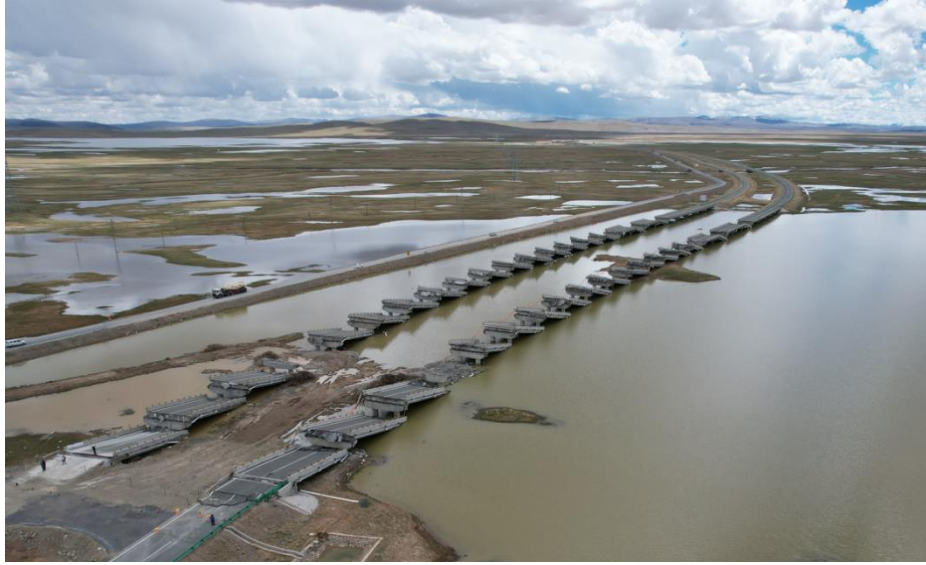
图1 坍塌后的野马滩二号大桥

据中国地震台网测定，北京时间 2021 年 5 月 22 日 2 时 4 分，青海省果洛藏族自治州玛多县（34.59°N,98.34°E）发生 M7.4 级地震（简称“玛多地震”），震源深度 17 千米，震中距黄河乡驻地 7 公里、距玛多县城 38 公里。地震造成 G0613 西丽高速野马滩二号大桥双向坍塌、野马滩一号大桥坍塌，国道、省道多处受损严重，严重影响当地人民群众生命和财产安全（如图 1 所示）。

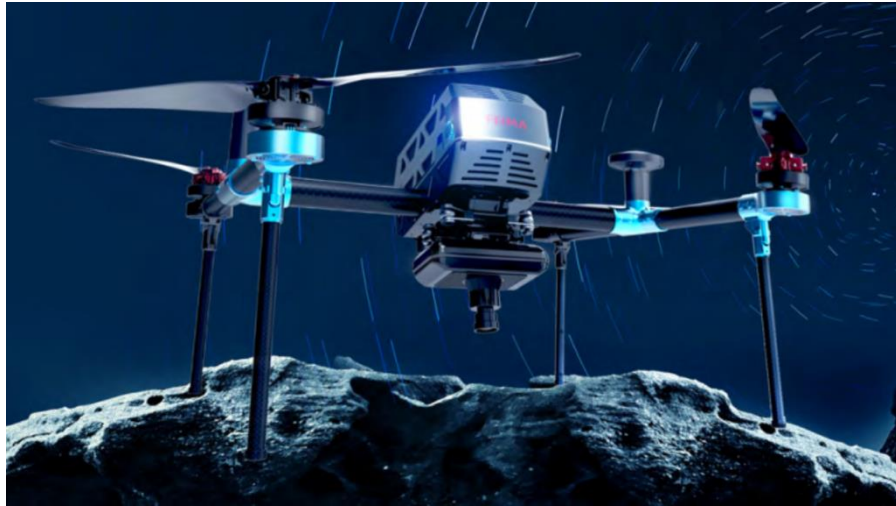
图3 E2000 飞马智能航测/遥感系统

本项目使用飞马 E2000 智能航测系统进行航飞数据采集。如图 3，飞马 E2000 是一款面向专业行业用户的满足高易用、高效率、高精度航测应用的智能航测系统，标配 2430 万像素的 E-CAM2000 航测模块，能够获取高分辨率影像；标配高精度差分 GNSS 板卡，能够实现基于 RTK/PPK 融合解算的 1:500 大比例尺免像控成图，同时支持精准的三维仿地飞行，适应各类地形变化，以提高数据质量；具备自动垂直起降功能和自动避障功能，实现高度自动化智能化飞行，简化学习成本，提高作业效率。E2000 标准起飞重量 2.8kg，标准载荷 200g，续航时间高达 60min，测控半径 10 公里；即便位于平均海拔约 4000m 的高原地区，经实测，在使用高原专用桨叶的情况下，最大续航时间仍可达 40min。所以无论在效率方面还是精度方面，飞马 E2000 智能航测系统能够完全满足本次项目的任务需求。

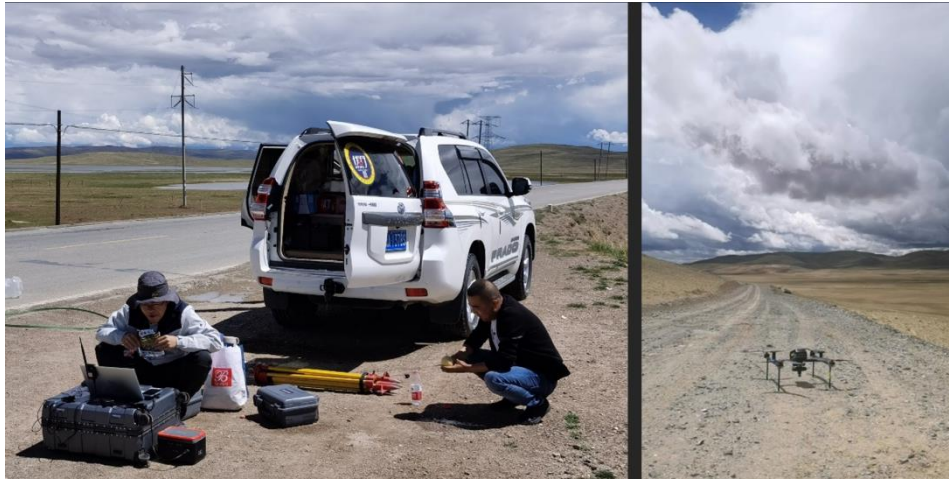
图 5 起降场地与飞马 E2000

选择满足 10m × 10m 的空旷平坦区域，远离电线塔。架设地面站，安装桨叶、电池及 SD 卡，检查无人机安装情况，保证安全飞行。

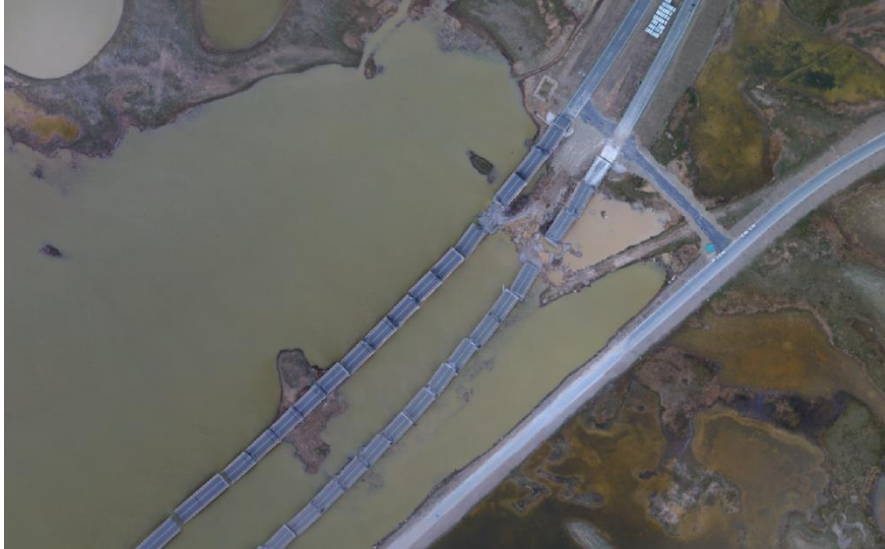
图 6(a) 野马滩二号大桥的数字正射影像图

本次项目选用 Metashape 软件进行数据处理，处理流程包括数据导入、参数设置、对齐像片、密集匹配、生成 DSM、匀光匀色、生成 DOM，结果如图 6(a)(b)。

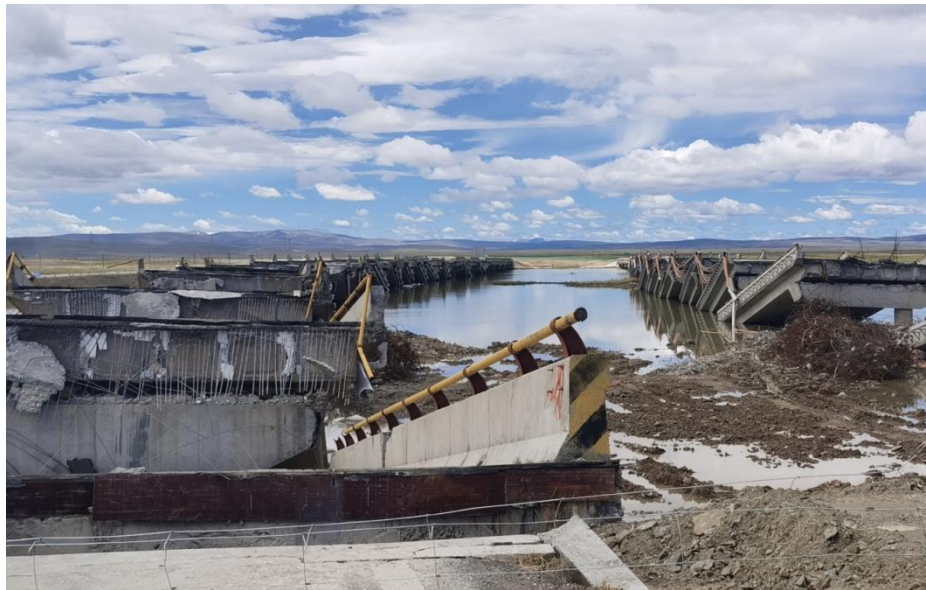
图 9 野马滩一号大桥地面实拍图

针对野马滩一、二号大桥,我们基于高分辨率 DOM 和 DSM 精细量测了损毁信息。野马滩一号大桥受损严重,总共坍塌 35 块,受损总长度为 406.851 米,据 DSM 获得的剖面图计算,野马滩一号大桥坍塌的平均倾角为 11.59° ,平均坍塌间隔约 22 米。野马滩二号大桥共 8 段坍塌,受损总长度为 166.104 米,平均倾角为 7.93° 。
