飞马无人机在四川省地质灾害隐患遥感识别监测项目中的应用

《自然资源部第三地理信息制图院》

本文通过四川省地质灾害隐患遥感识别监测项目，介绍了飞马 D2000 无人机开展外业仿地飞行、内业航空影像处理、机载 LiDAR 数据处理的操作流程，以及飞马无人机在该项目中的优势。本文以木里藏族自治县唐央乡瓦朗村滑坡无人机数据成果为例，分析了无人机影像和 LiDAR 成果在地质灾害综合遥感识别中的应用。本项目通过高精度光学遥感+InSAR、无人机航拍+LiDAR、地面调查核实+监测的“三查”体系，采用 ESRI 公司 ArcGIS Server 进行成果发布，构建地质灾害隐患三维管理一张图平台。

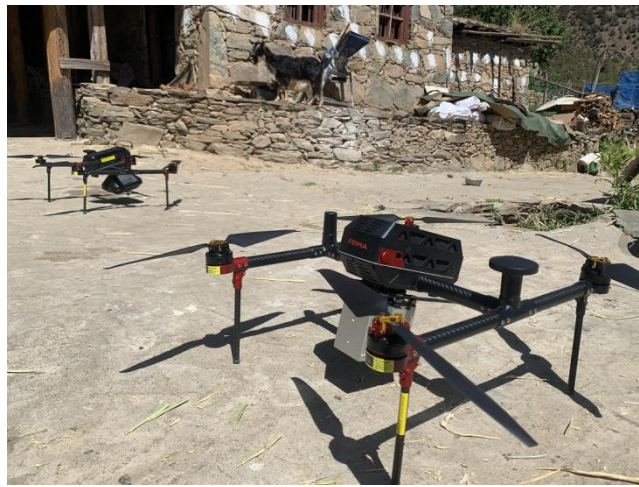
图 2 飞马 D2000 航测系统 + D-OP3000/D-LiDAR2000

根据数据质量要求，我院在充分考虑任务区地形情况和气候条件后，开展多种航飞平台对比调研，最终选择飞马 D2000 航测系统作为外业航摄平台，选择 D-OP3000 倾斜摄影模块和 D-LiDAR2000 激光雷达载荷为传感器，开展外业航飞（如图 2）。

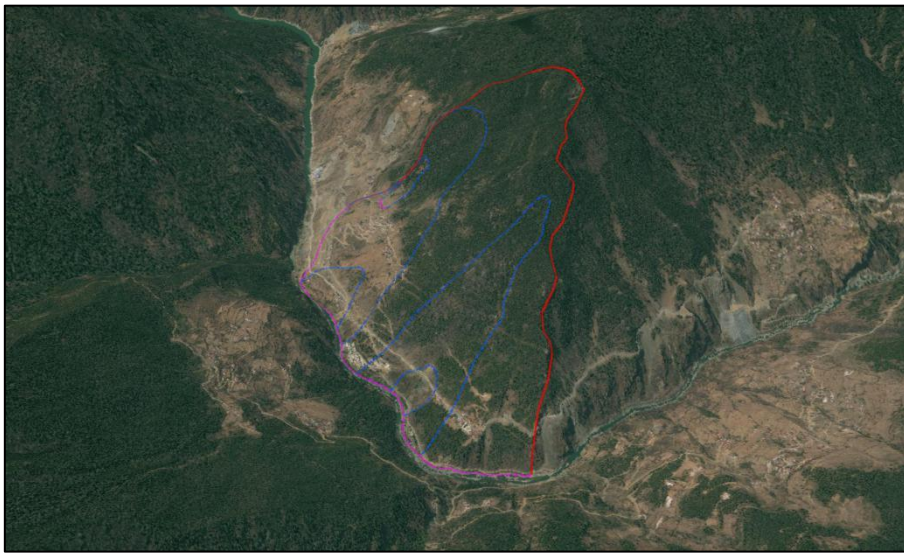
图 12 瓦朗村滑坡三维影像图

瓦朗村滑坡位于里藏族自治县唐央乡，经度 $100^{\circ} 55' 14''$ ，纬度 $28^{\circ} 40' 18''$ 。滑坡位于理塘河右岸第一斜坡带，滑坡前缘直抵河道，后缘至斜坡后缘，坡脚高程 2630m，坡顶高程 3540m，高差约 910m。光学影像上，滑坡整体浅绿色、黄褐色，纹理较粗糙，滑坡平面形态近似呈梨形；滑坡前缘以河道为界，影像上可见滑塌变形迹象，呈灰白色，纹理较粗糙，滑坡挤压河道，河道局部弯曲；滑坡后缘以山脊陡坎为界，影像上可见新近滑塌陡坎，呈灰白色，纹理较粗糙，边界呈圆弧状、陡坎状，边界明显；滑坡两侧以山脊陡坎为界，山脊呈线状分布，坡脚可见早期崩滑堆积体，坡顶发育陡坎，植被覆盖茂密，色调为浅绿色。

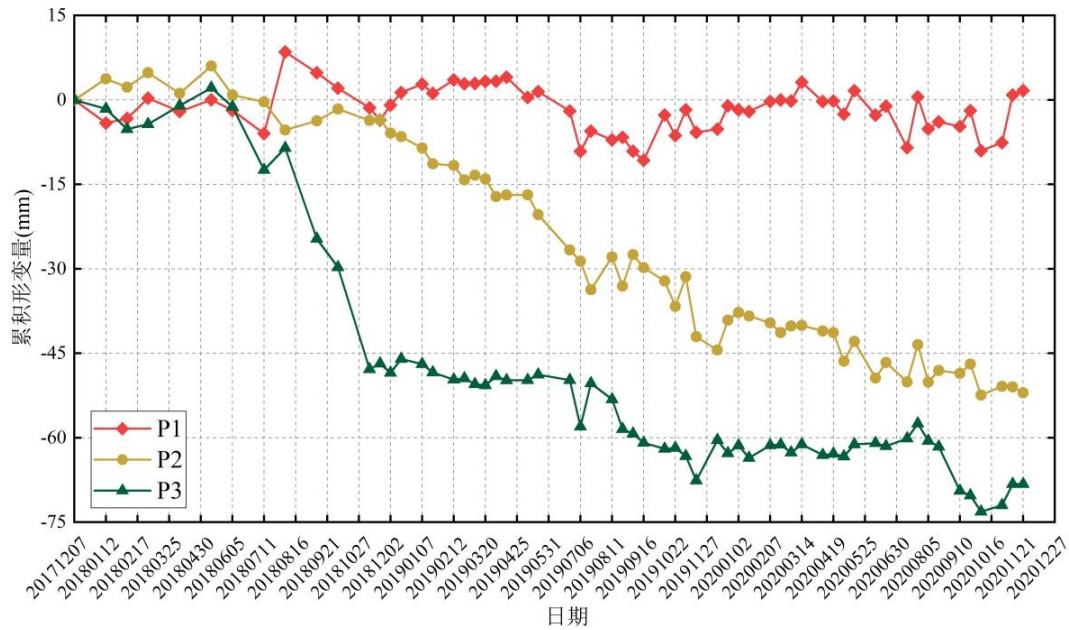
图 17 瓦朗村滑坡 InSAR 监测点形变时间序列曲线

在唐央乡瓦朗村形变区坡体上提取点位形变时间序列,点位分布如图 5-5 所示,为 P1~P3。其中, P1 点位于形变区西南侧形变量较小的区域, P2 位于西南侧明显形变区域, P3 位于形变区东北侧形变最为明显的区域,其中, P3 为形变最为明显形变区域。点 P1~P3 形变时间序列曲线如图 17 所示,从图中可以看出三个点在 2017 年 12 月至 2018 年 6 月期间均处于稳定状态。P1 形变量级较小,在整个监测时段处于相对稳定状态,年平均形变速率为 3.98 mm/year,累积形变量波动变化也较小,最大累积形变量不超过 15 mm。

P2 在 2018 年 6 月之前一致处于稳定状态,累积形变量不超过 5 mm,在 2018 年 6 月之后累计形变量持续增加,在 2018 年 9 月至 2019 年 11 月形变速率较大,2019 年 11 月之后形变速率较之前放缓。P3 处于形变区形变信号最明显的区域,其在监测时段的累积形变量也最大,最大累积形变量达到 68.23 mm,年平均形变速率为 10.76 mm/year。但 P3 点在 2018 年 4 月至 2018 年 12 月期间处于加速形变阶段,2018 年 12 月之后形变速率放缓。

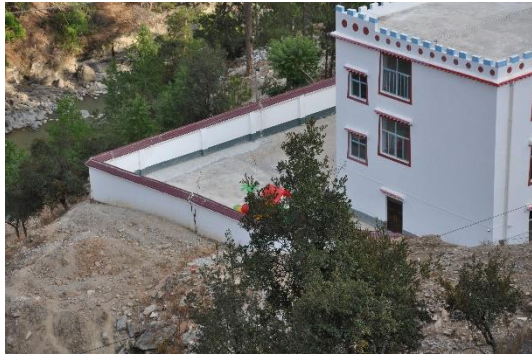
图 34 滑坡前缘房屋拉裂变形

现场调查结果显示(图 34~图 37),滑坡表部整体坡度约为 25° ,局部基岩陡壁最大坡度约为 65° ,为一中-高陡斜坡,为一滑坡易发地形;斜坡基岩岩性为石英岩、片岩、千枚岩和变质砂岩,岩体破碎,碎石土胶结度较低,受降雨和风化作用易产生局部滑塌变形;斜坡中前部受公路开挖影响,坡脚产生滑塌变形,临空条件好,利于滑坡堆积体产生二次滑动;斜坡后缘变形迹象明显,岩体较破碎,发育多处滑塌变形体,中后部可见多处下错陡坎;坡体中后部有村道通过,路基外侧因坡表滑塌逐步被掏空,有局部失稳的可能。

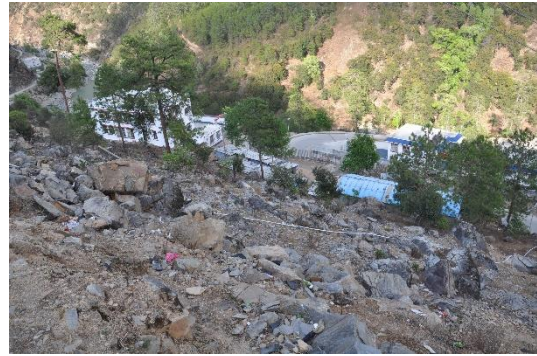
图 35 滑坡前缘松散堆积体

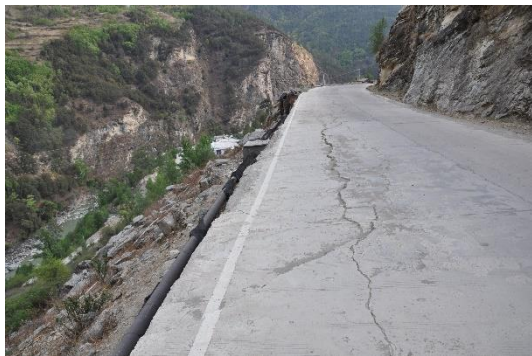
图 36 坡体中前部沉降变形公路

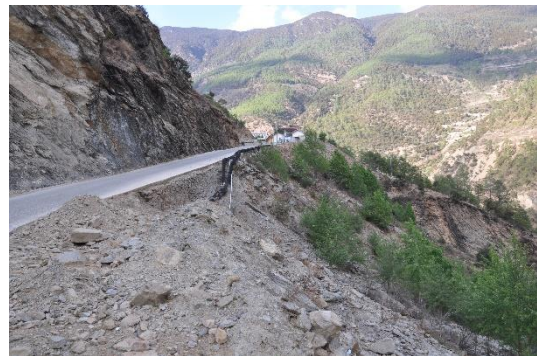
图 37 公路外侧局部变形滑塌体

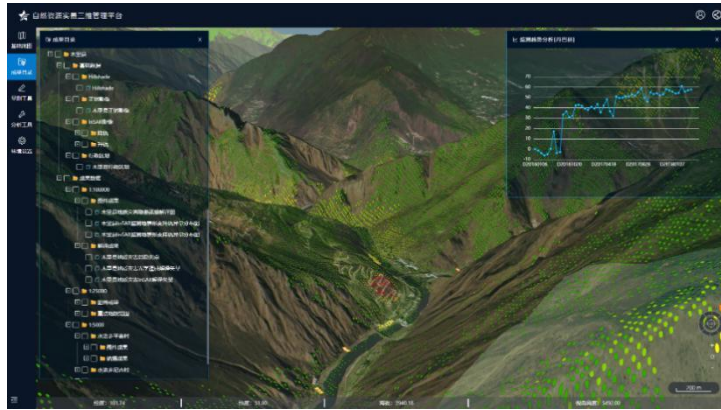
图 38 InSAR 监测趋势分析

（1）对于 InSAR 数据成果，可以对其进行形变查询与显示，通过点击需要查询的 InSAR 点位，可以进行监测趋势分析，折线图走向能够更加直观显示地质灾害形变点的形变趋势，如图 38：

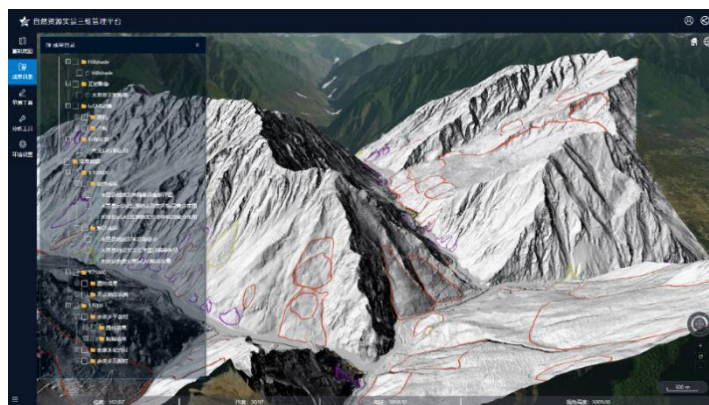
图 41 Lidar 影像+三维地形

(3) Lidar 技术是近些年出现的先进的全自动高精度立体扫描技术，它能够快速有效地获取地质构造以及不良地质体三维信息，并推动空间三维数据获取方式向着实时化、动态化、数字化的方向发展。Lidar 影像配合三维地形，可以更好的观察地质灾害隐患点地貌的真实情况，如图 41：

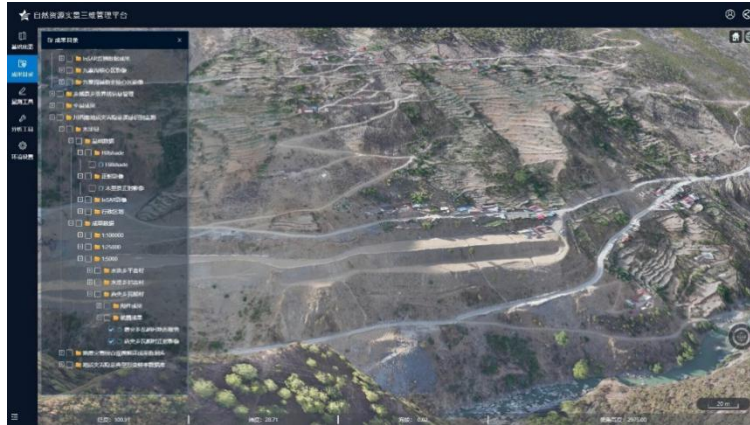
图 42 DOM+DSM

(4) 无人机航飞获取的高精度地形数据和正射影像数据能最大程度还原真实地形及地面纹理，通过将无人机成果数据相结合，发布成地形服务，对地形地貌状况的识别更加真是及准确，如图 42。
