飞马无人机

在四川省地质灾害隐患遥感识别监测项目中的应用

自然资源部第三地理信息制图院 王夏

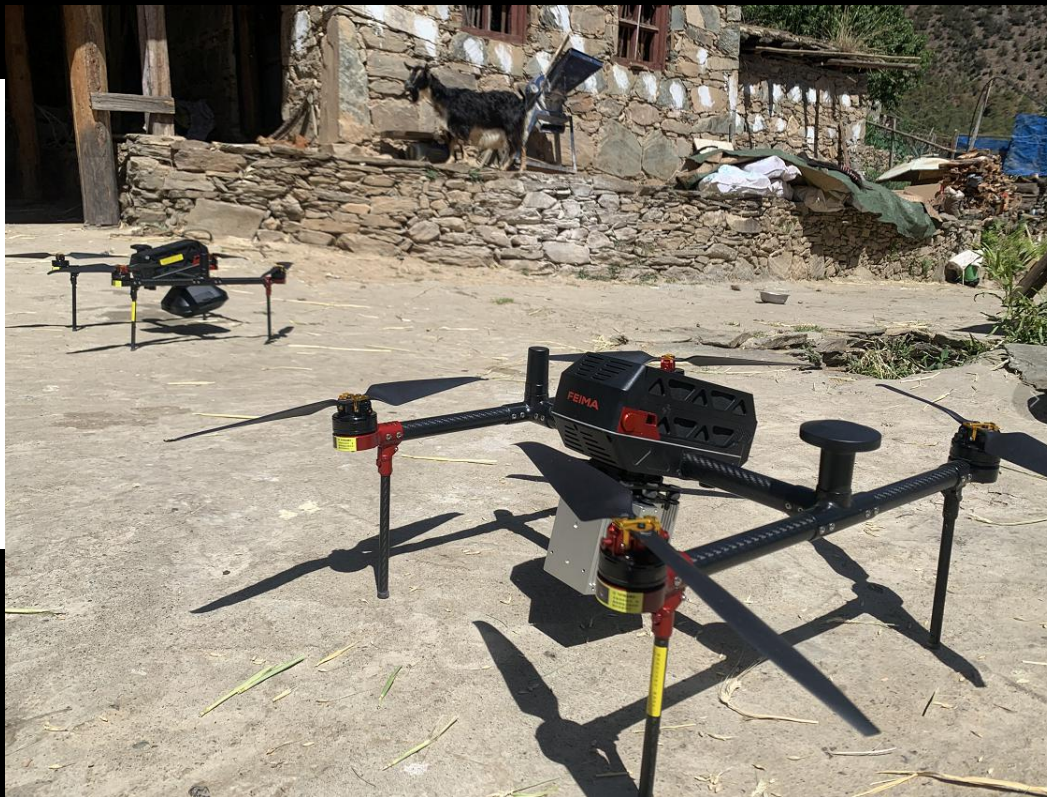
倾斜摄影模块

D-OP3000

相机型号	SONY A6000
传感器尺寸	23.5×15.6mm (aps-c)
有效像素	约2430万*5像素
镜头焦距	25mm定焦(下视) 35mm定焦(倾斜)

镜头1: DOM
镜头1-5: 倾斜模型

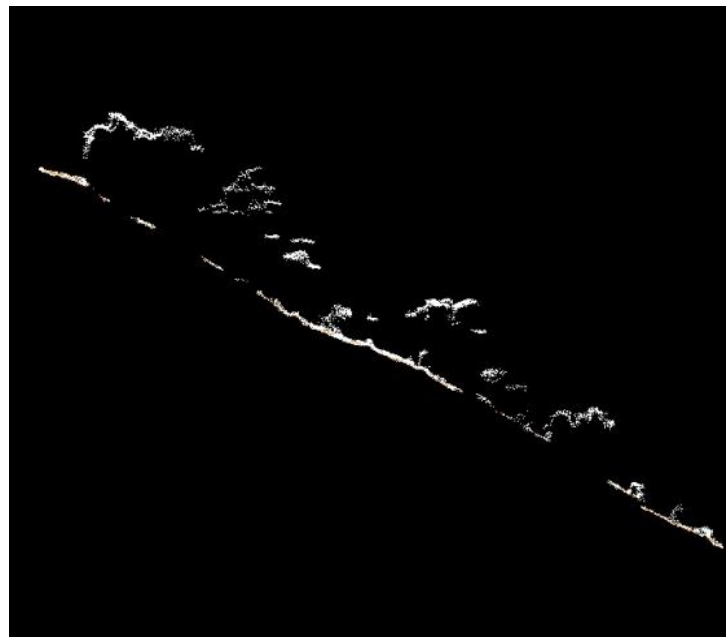
未去除植被前点云剖面

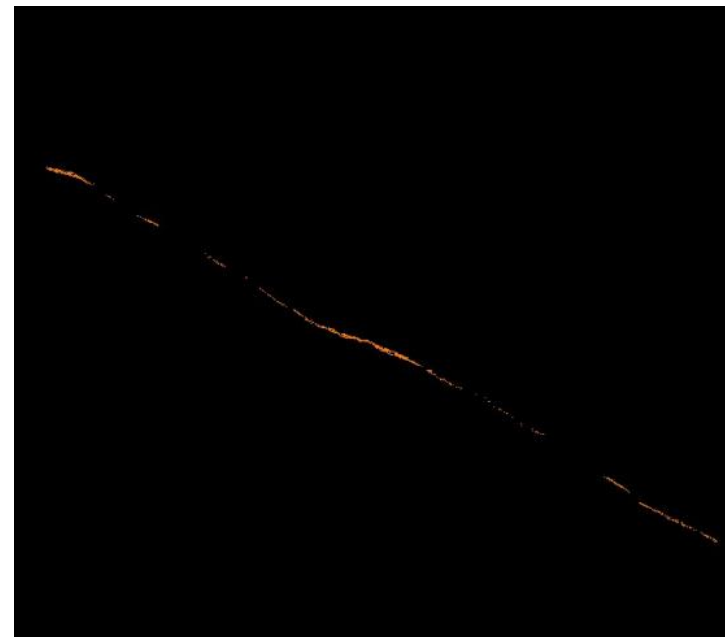
去除植被后点云剖面

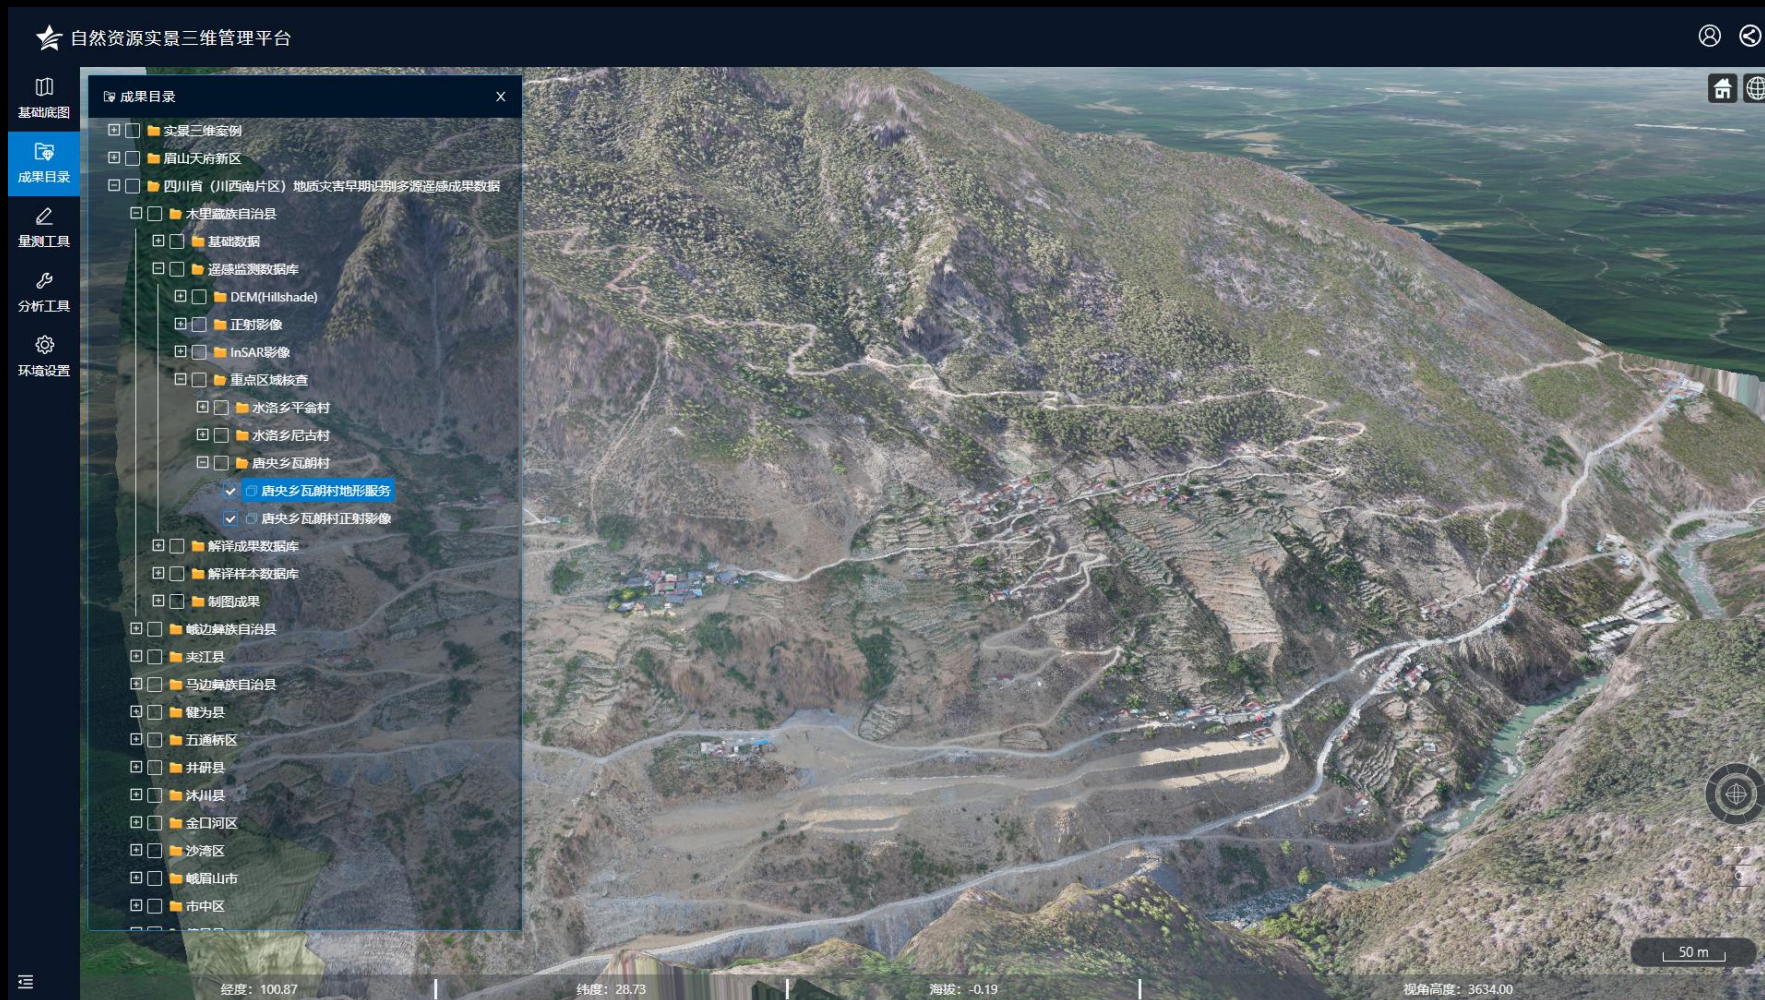
无人机DOM+DEM地形服务

无人机航飞获取的高精度地形数据和正射影像数据能最大程度还原真实地形及地面纹理，通过将无人机成果数据相结合，发布成地形服务，对地形地貌状况的识别更加真实准确。

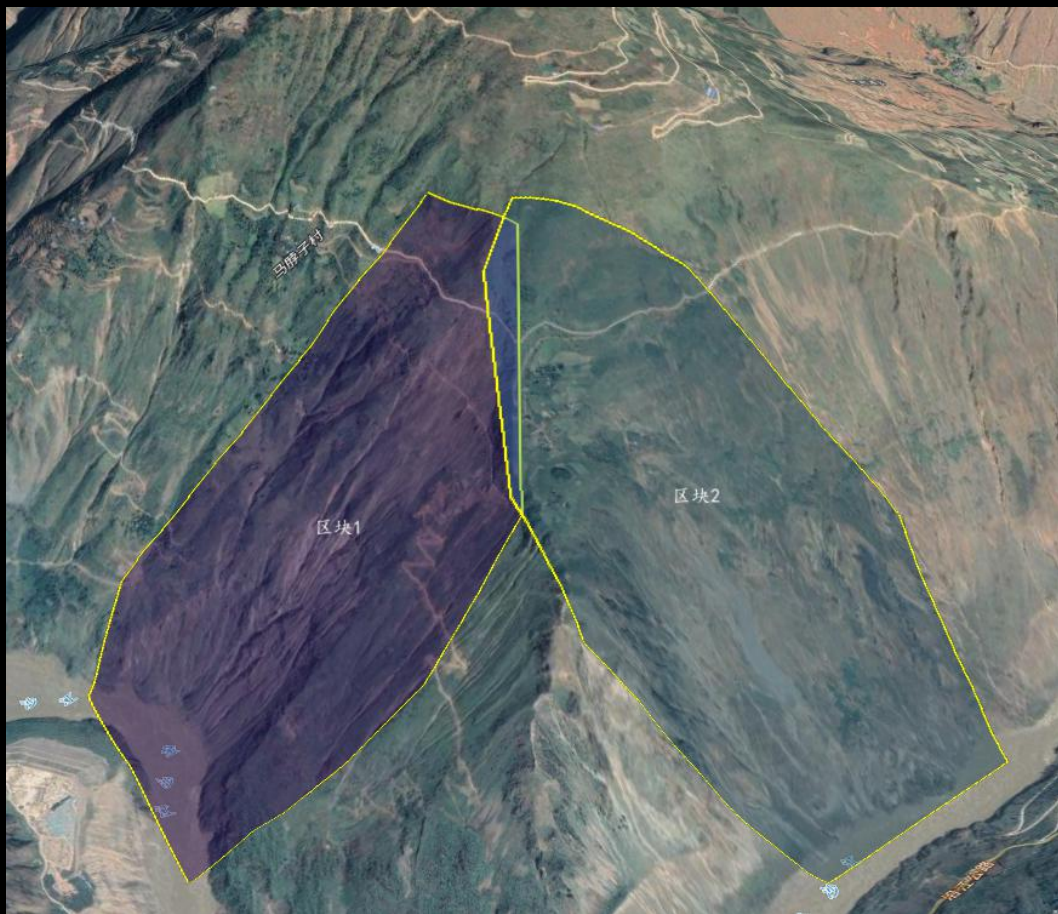
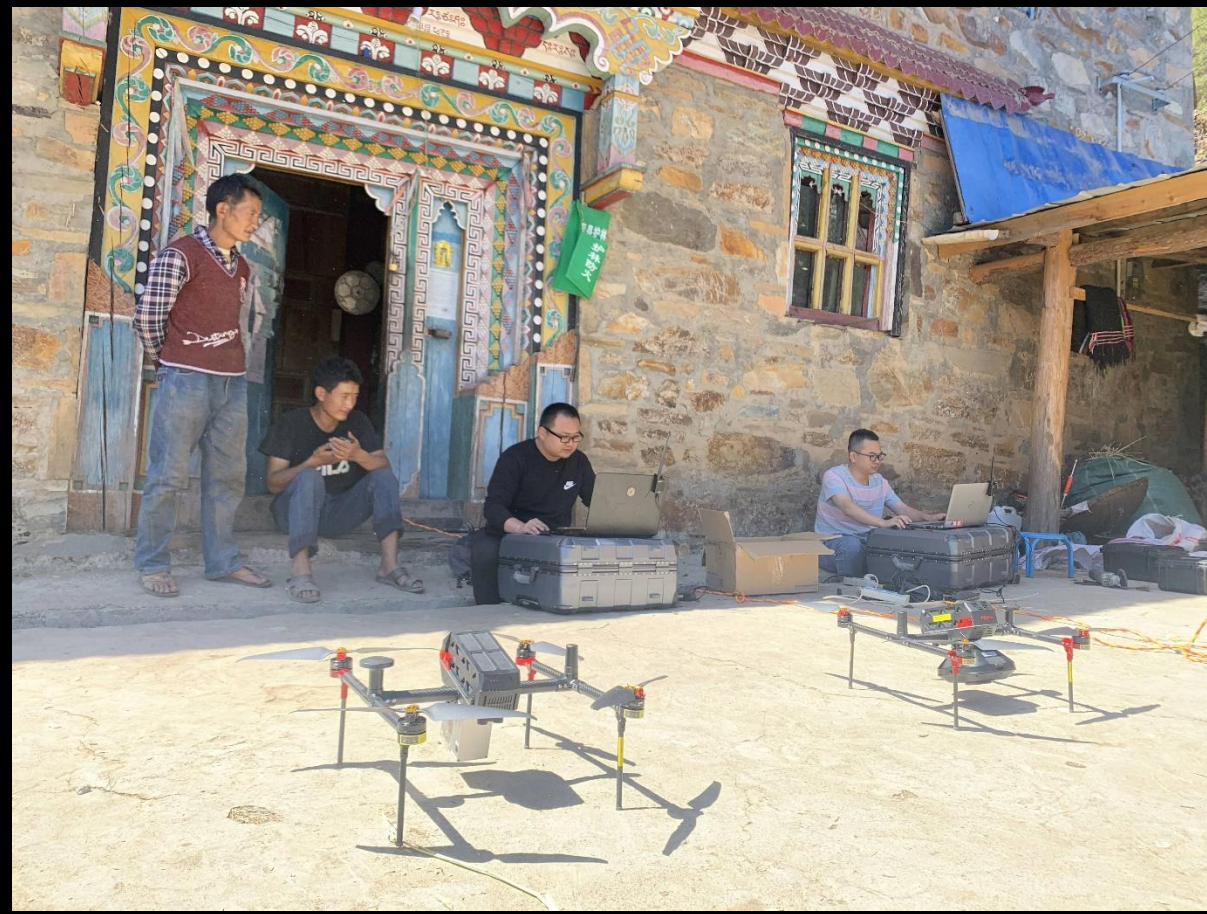
面积较大区域，分区分块，协同作业
